Septiembre 2017 UNAM

Los sismos de septiembre del año 2017 generaron como se sabe, una gran cantidad de daños al patrimonio edificado del país. Además de las graves afectaciones quedaron en peligro los valores intangibles asociados a los monumentos afectados.

CARACTERIZACIÓN OPORTUNA DEL SISMO DEL 19 DE SEPTIEMBRE DE 2017 POR PARTE DE LA UNAM

ACCIONES POSTERIORES AL SISMO

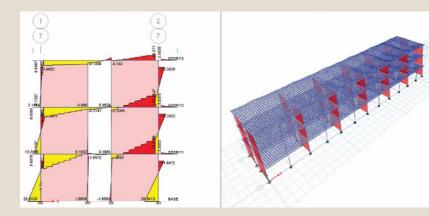
Análisis del modelo estructural del edificio de la Facultad de Filosofía del edificio que resultó dañado por el sismo del pasado 19 de septiembre de 2017, Campus Central de Ciudad Universitaria.

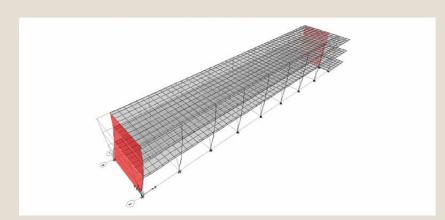
Análisis del modelo estructural del edificio de la Escuela Nacional Preparatoria Número Uno que resultó dañado por el sismo del pasado 19 de septiembre de 2017.

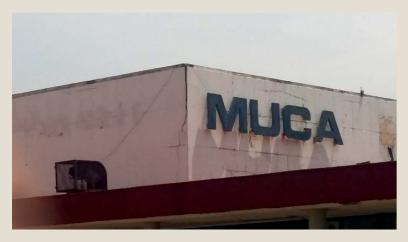
Daños en el Campus Central por los sismos de septiembre de 2017.

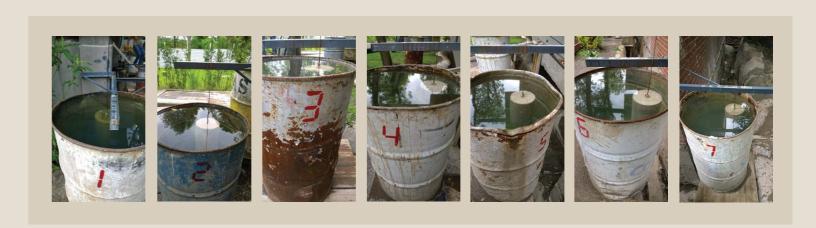
Figura 08. Plomadas colocadas para el monitoreo: Monitoreo Norte-Sur, plomadas 1-7. Monitoreo Este-Oeste plomadas 2, 3, 4, 5 y 6.

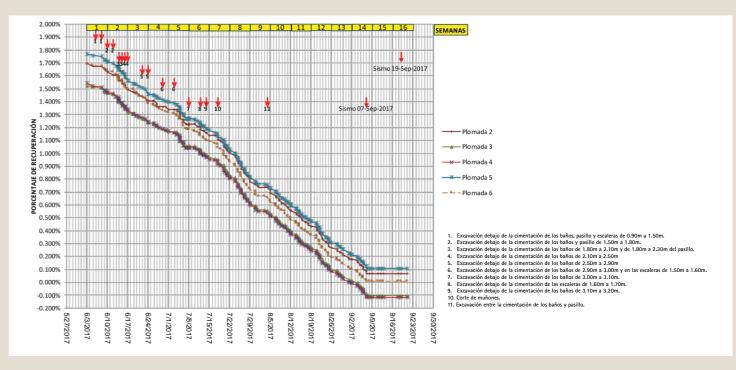
Figura 21. Medición en porcentaje de la inclinación en cada plomada contra el tiempo.

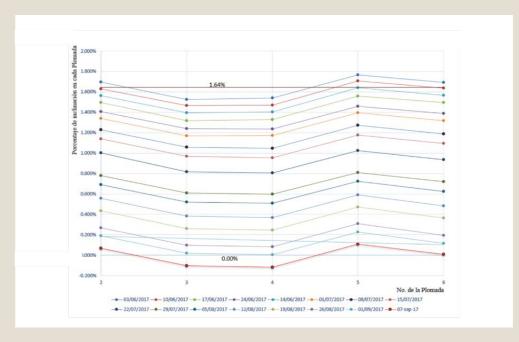
Figura 22. Medición en porcentaje de la inclinación en cada plomada evolución semanal.
