MEMORIAS DE LA DIRECCIÓN GENERAL DE OBRAS Y CONSERVACIÓN

2016-2019

Obras en Monumentos
Históricos y Artísticos

I. Antiguo templo de San Agustín. Intervención integral: reestructuración y restauración del recinto

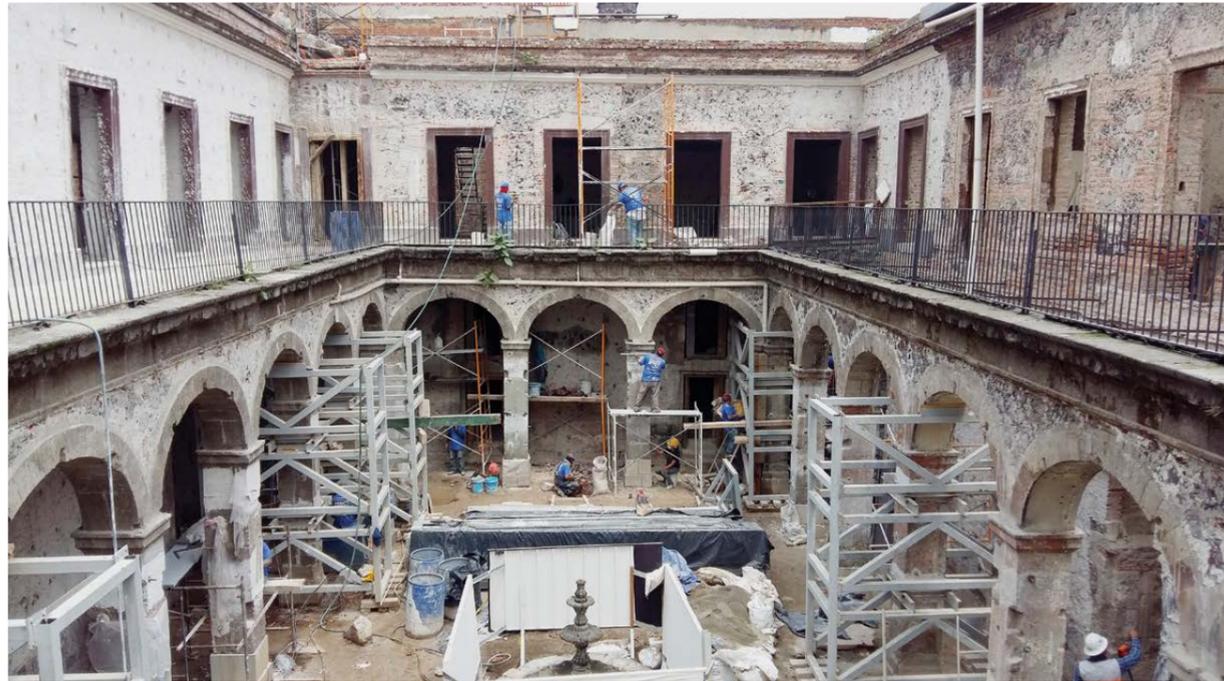
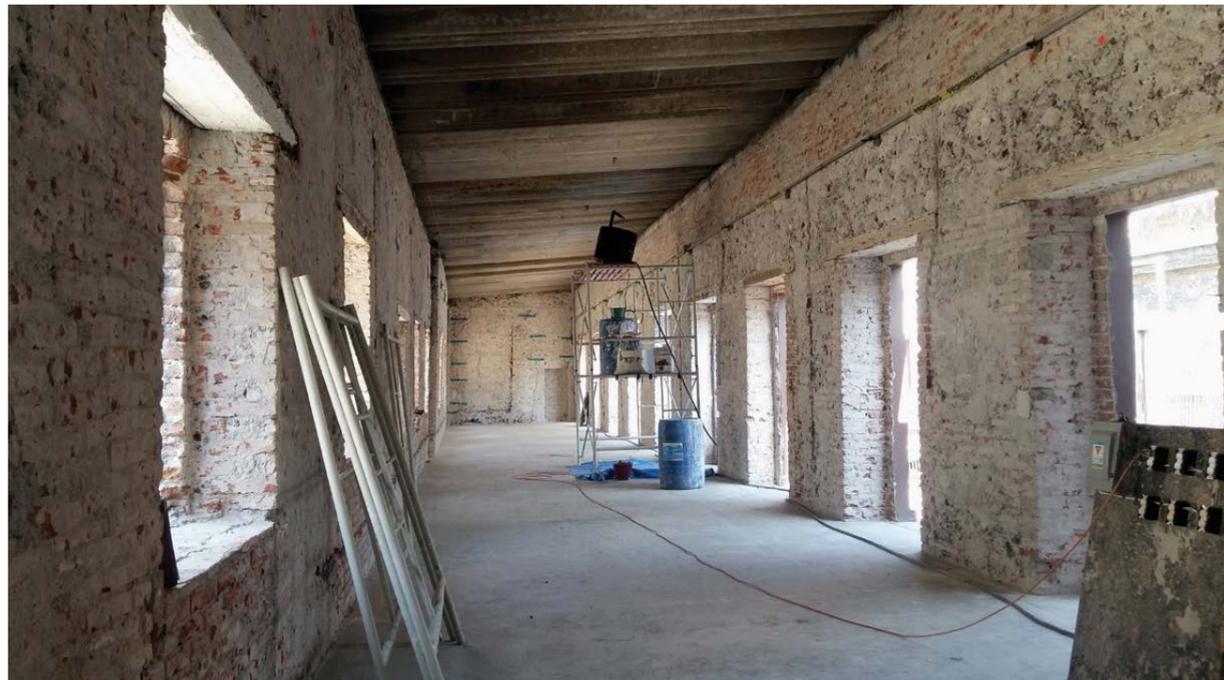
En lo que se refiere a la atención de grietas, se han podido perfeccionar los protocolos con los que se establece la "Consolidación" de las estructuras de mampostería, es decir, la inyección de lechadas, la costura en base a "grapas" de recinto, la reconfiguración del tejido. La consolidación implica un estudio y observación cuidadosa de los materiales base pues para llevarla a cabo debe considerarse emplear materiales semejantes a los existentes, recinto, cantera, tabique. La selección es tan importante, pues debe haber compatibilidad entre los materiales existentes y los de reintegración para llegar un favorable comportamiento estructural.

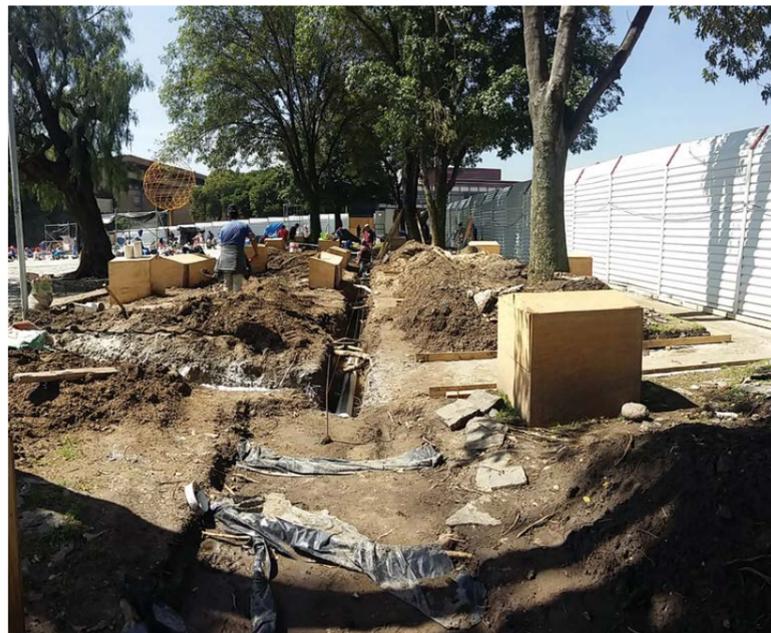
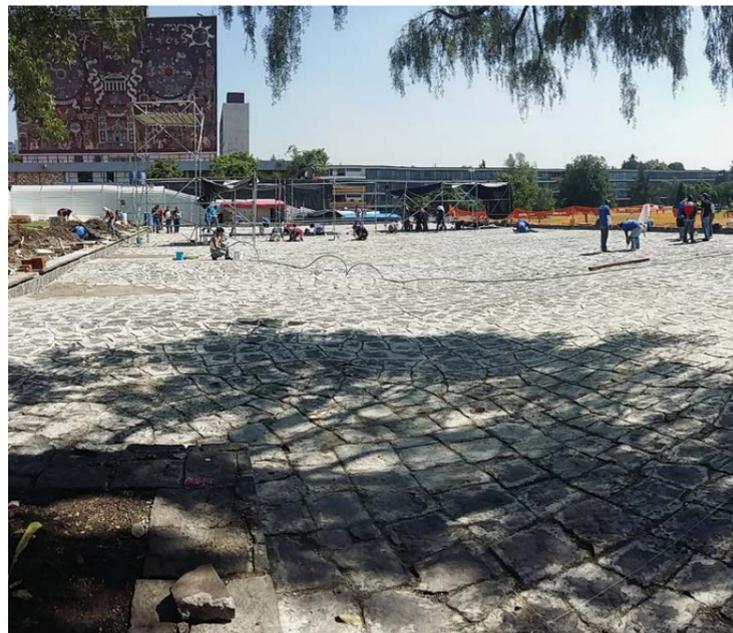
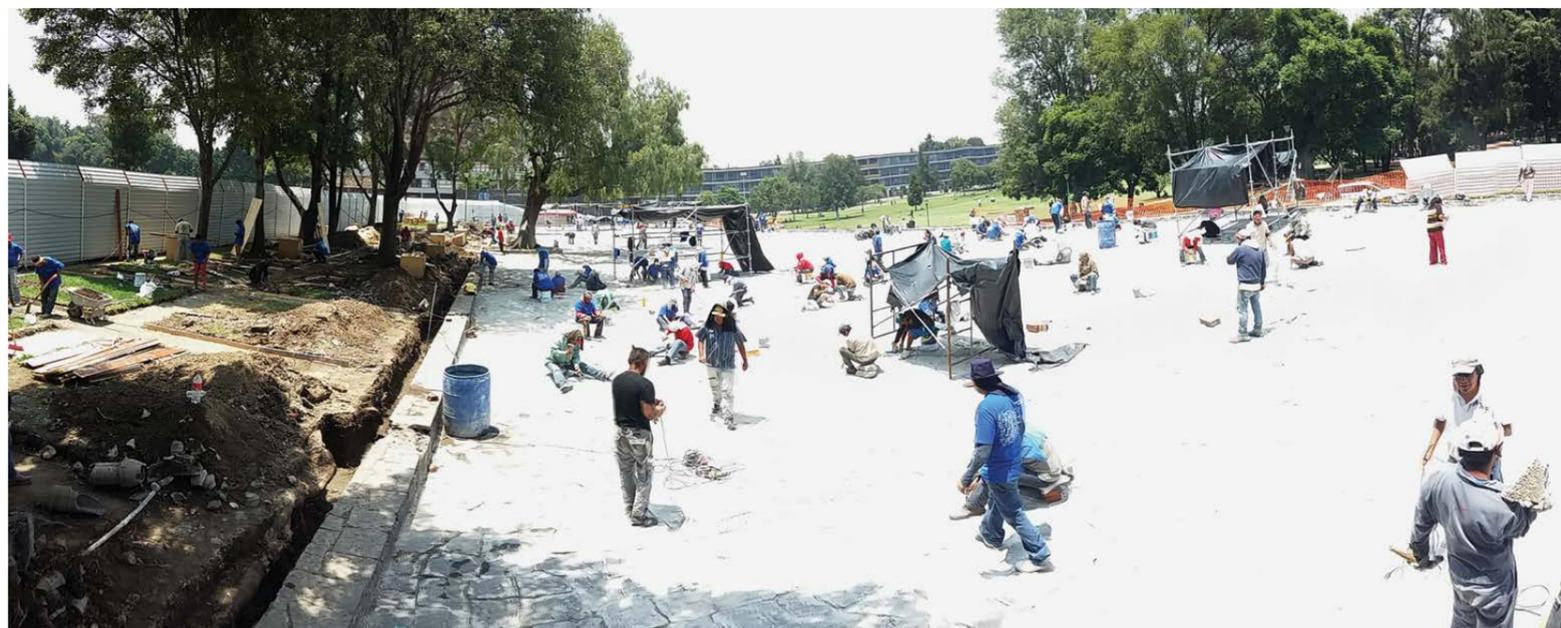
Debido a los asentamientos diferenciales de la plataforma fueron observados agrietamientos en la superficie pétreo y para su atención fue de gran utilidad implementar un protocolo de la identificación de grietas corroborando su apertura y profundidad; así como su desarrollo.

Para la atención tanto de grietas como del junteo fue ensayada la utilización de varias herramientas que facilitarían la liberación del junteo existente, ya que la mayor parte del material usado en épocas anteriores, que se encontró invadiendo la superficie, estaba fuertemente adherido a la piedra, lo que dificultó la liberación sin dañar las piedras. El material empleado para el junteo fue una lechada de alta resistencia y de inyección de precisión que no se contrae, es impermeable y resistente a la intemperie. Por otro lado, se integró un chafalán perimetral que ayudará a tener la hermeticidad en el cuerpo de agua.

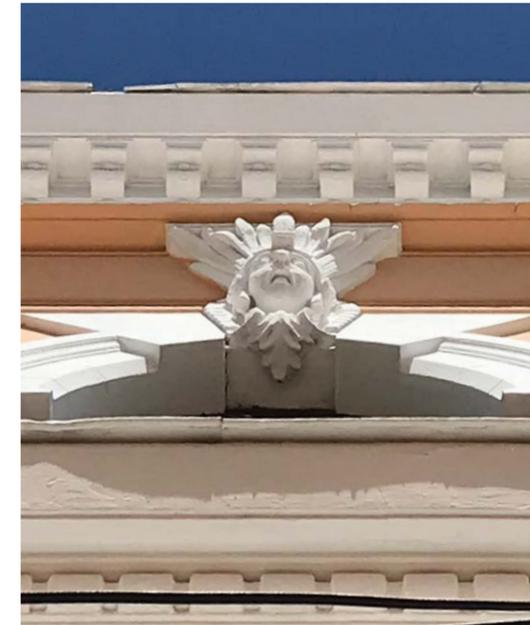
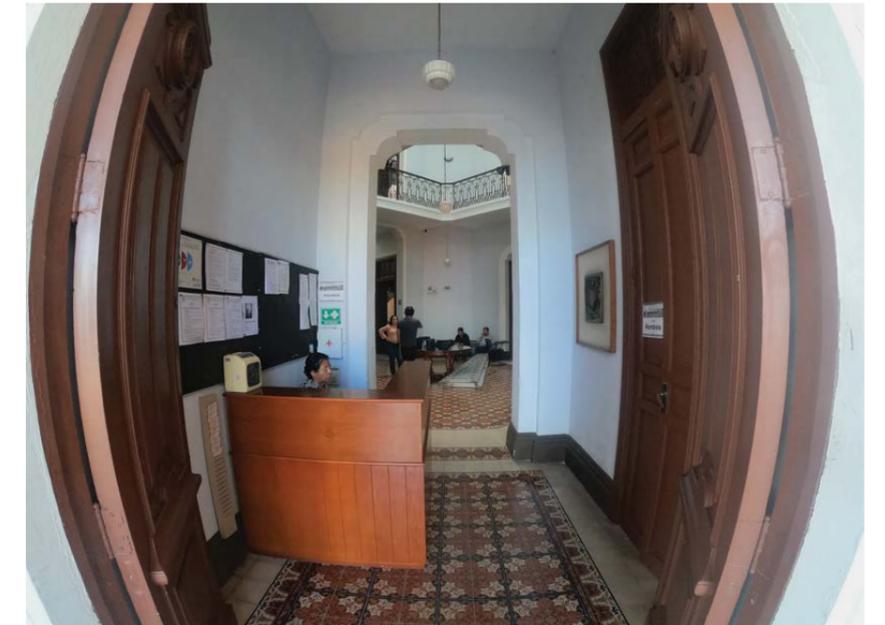
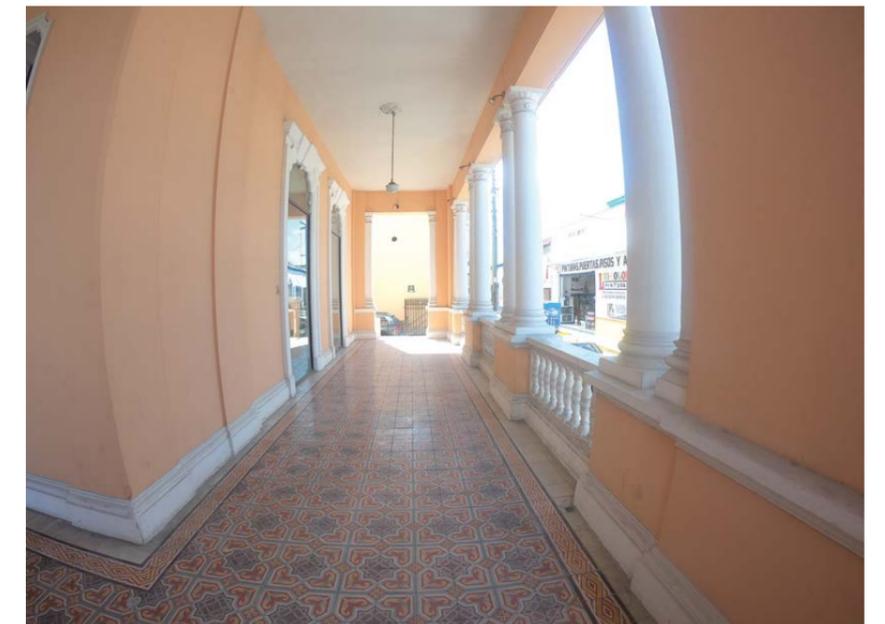
Los principales daños que presentó el inmueble fueron provocados por las filtraciones y humedades descendentes causadas por el escaso o mal manejo del mantenimiento del edificio a través de los años que ocasionaron la degradación y daños en los plafones de mortero en algunas áreas de edificio. Estos problemas que en su momento pudieron ser controlados mediante una intervención conservativa especializada, sin embargo es necesario programar acciones de conservación para atender de forma integral el edificio y asegurar su óptima preservación.

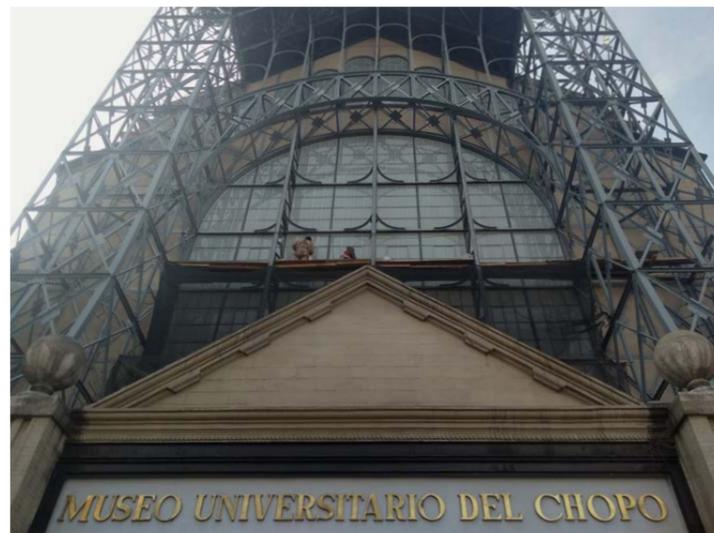
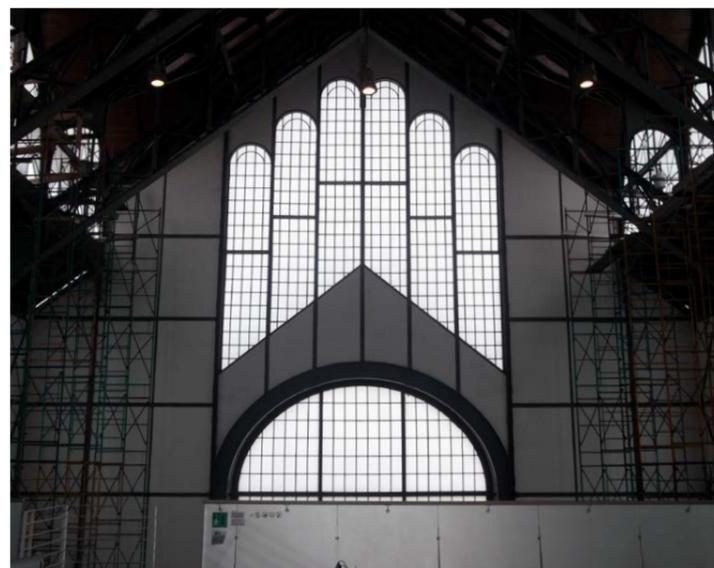
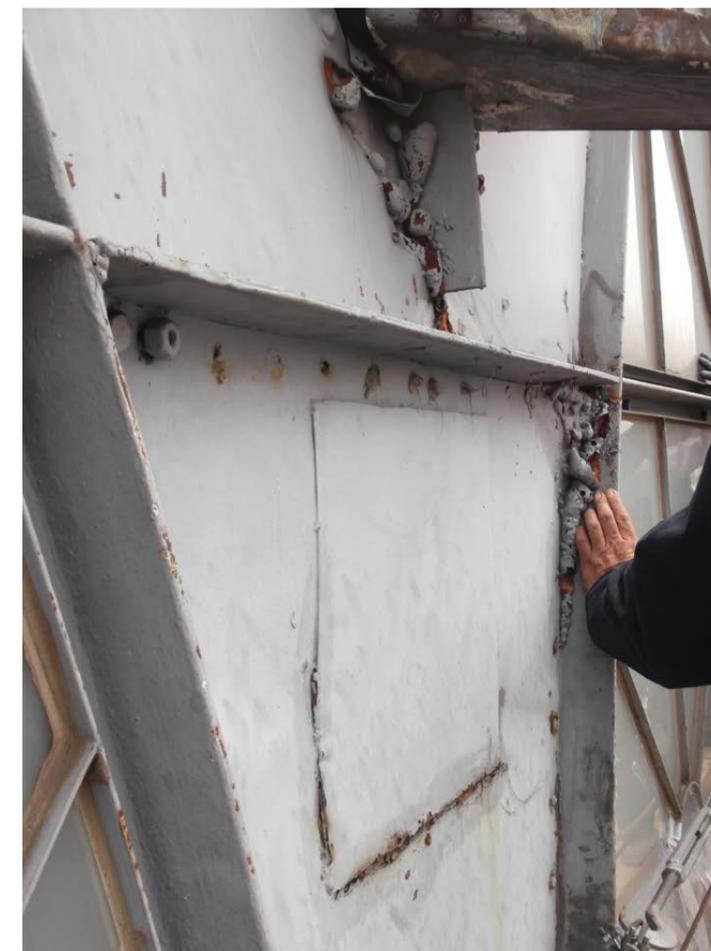
En el caso de las lucarnas del museo, estos estilizados remates acristalados están ubicados en la parte más alta del cuerpo principal de la estructura, los daños típicos provienen de la exposición a los cambios bruscos de temperatura que afectan las juntas promoviendo las filtraciones de agua, así como los movimientos telericos que también contribuyen a este deterioro así como a la pérdida de la tornillería; la lluvia ácida característica de esta ciudad y los diversos factores medioambientales que producen corrosión e intemperismo, sin dejar de mencionar que las alturas dificultan cualquier acción preventiva o de mantenimiento.

La restauración inició a partir de la liberación de todas las juntas para tener acceso a la limpieza integral del metal incluyendo un tratamiento de estabilización para neutralizar las áreas oxidadas y con presencia de corrosión, se identificaron los lienzos metálicos que debían ser sustituidos o su caso ser injertados, se mejoraron los mecanismos para el desalojo del agua pluvial; en el rubro estructural se procedió con una meticulosa revisión de torque en cada tornillo para ajustar los existentes y se reintegraron los que se habían ya perdido. Finalmente la protección todos los elementos metálicos se resolvió a partir de la aplicación de juntas con materiales de alta calidad que presentan más resistencia al intemperismo, así como se aplicó un poliuretano formulado con pigmentos inhibidores de corrosión de última generación libres de plomo.

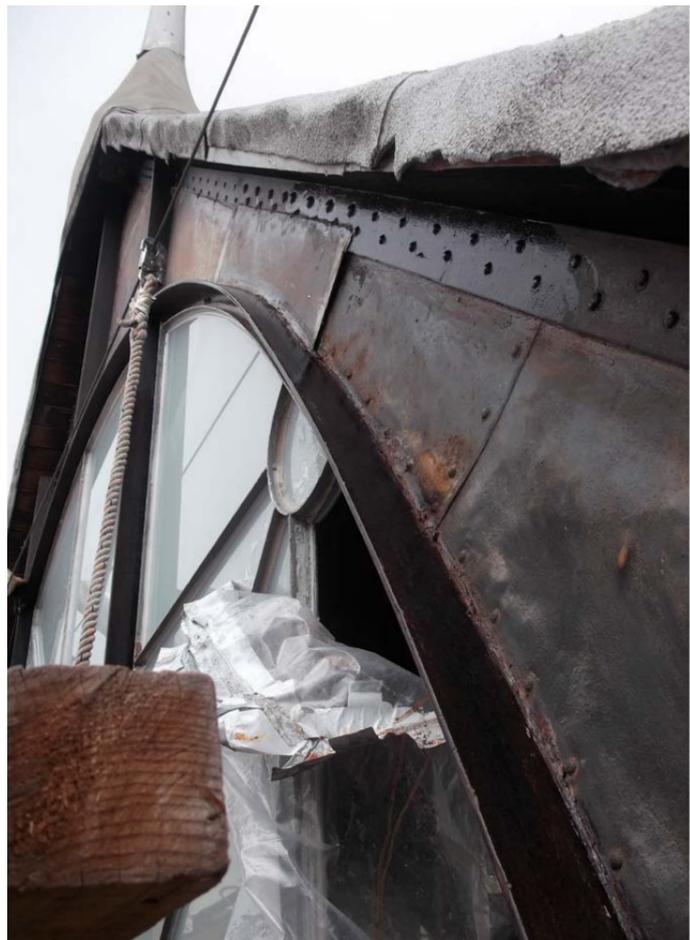
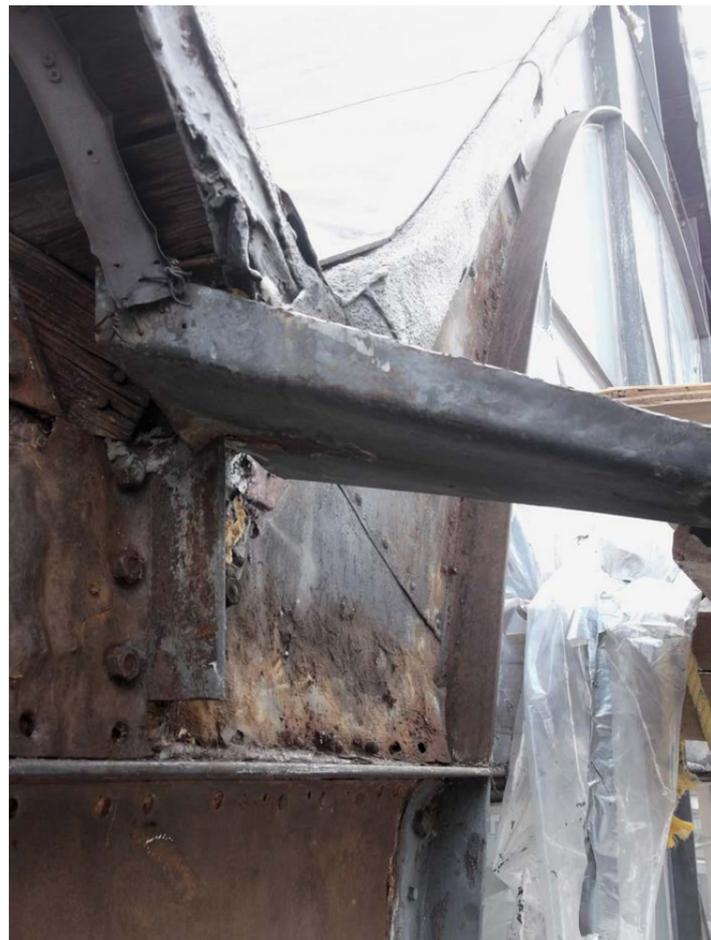
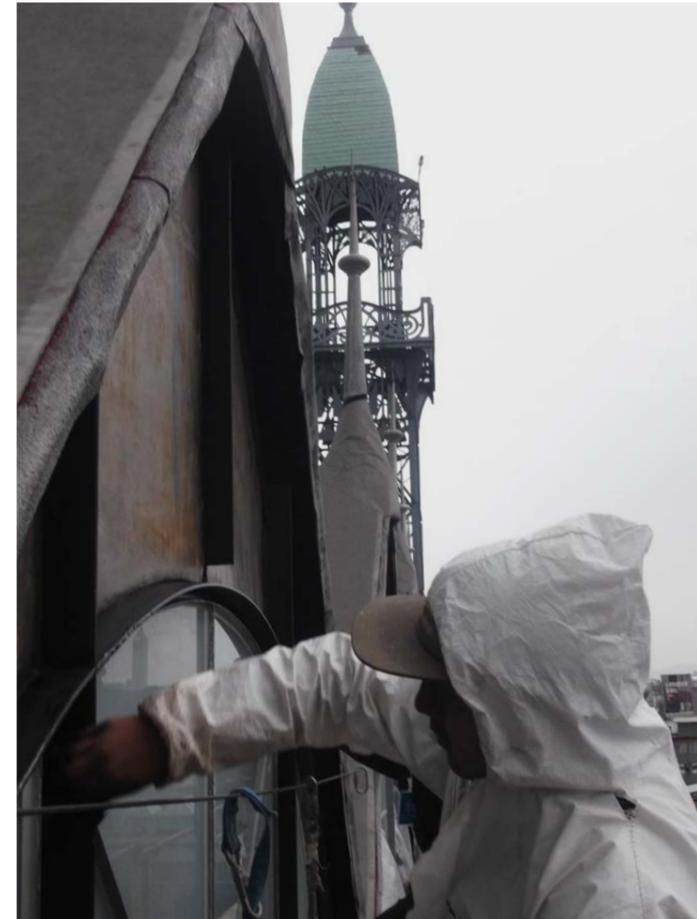
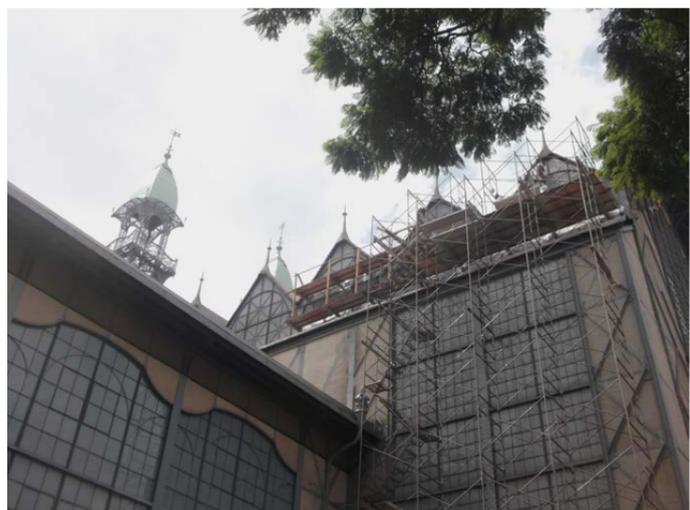
Los daños típicos en las lucarnas del Museo Universitario del Chopo derivan de dos grandes causas: filtraciones pluviales y el mal desempeño funcional de las gárgolas de escurrimiento pluvial. En las imágenes se pueden apreciar algunas de las intervenciones anteriores consideradas como parciales, es decir, injertos en las láminas, aplicación de espumas sin contención y el estado en el que las gárgolas fueron encontradas con sistemas de fijación muy precarios. Lo anterior dio paso a las filtraciones de los escurrimientos pluviales que derivaron en oxidación y pérdida de sección en los elementos metálicos; así como en pérdida de tornillería que provocó el debilitamiento de algunas de los lienzos que forman los tímpanos de las lucarnas.

Como procedimiento de intervención se aplicó la limpieza total de los elementos metálicos para el diagnóstico preciso de cada pieza, el retiro de las piezas que se determinaron para cambio retirando la tornillería existente, elaboración de plantillas para determinar la geometría de cada lienzo de las lucarnas, la pasivación y limpieza de los elementos metálicos existentes para proceder finalmente a la integración considerando la fijación respetando el sistema original y vigilando el torque de colocación. Mérito representa la forma en que han sido resueltos estos trabajos en virtud a la gran altura en que fueron ejecutados, pues no en toda la extensión de las lucarnas pudieron desplegarse andamios, lo que obligo a la fabricación de plataformas suspendidas desde las fachadas, trabajar con cables de vida y subir con equipo de seguridad como arneses tanto como para el personal de obra como para la supervisión de la misma.
