Septiembre 2017 UNAM

Los sismos de septiembre del año 2017 generaron como se sabe, una gran cantidad de daños al patrimonio edificado del país. Además de las graves afectaciones quedaron en peligro los valores intangibles asociados a los monumentos afectados.

CARACTERIZACIÓN OPORTUNA DEL SISMO DEL 19 DE SEPTIEMBRE DE 2017 POR PARTE DE LA UNAM

ACCIONES POSTERIORES AL SISMO

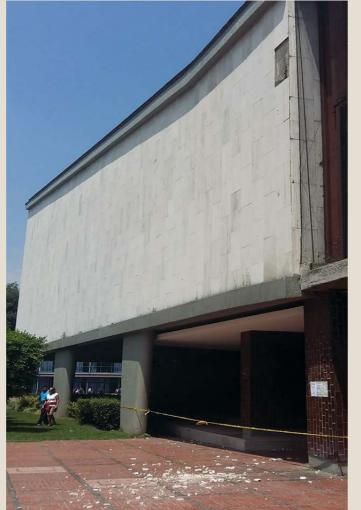
Daños en el Campus Central por los sismos de septiembre de 2017.
