MEMORIAS DE LA DIRECCIÓN GENERAL DE OBRAS Y CONSERVACIÓN

2016-2019

Obras en Monumentos
Históricos y Artísticos

I. Antiguo templo de San Agustín. Intervención integral: reestructuración y restauración del recinto

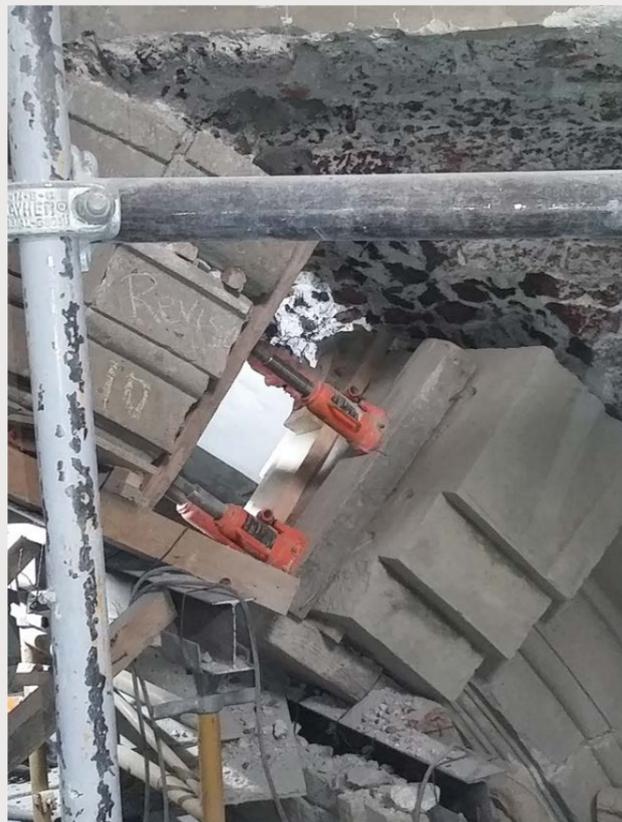
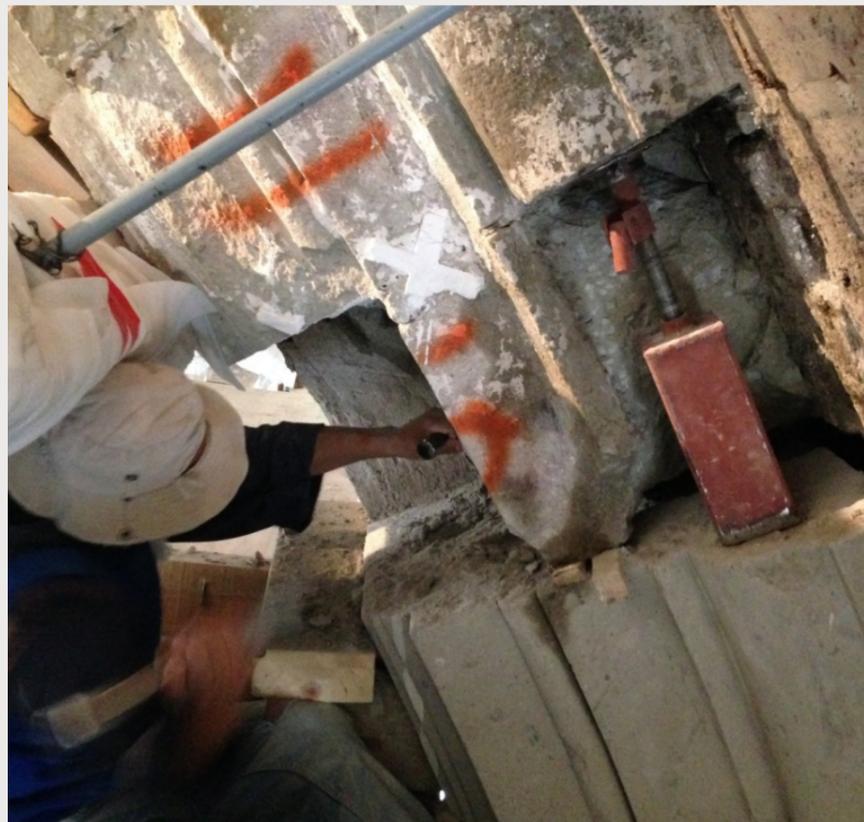
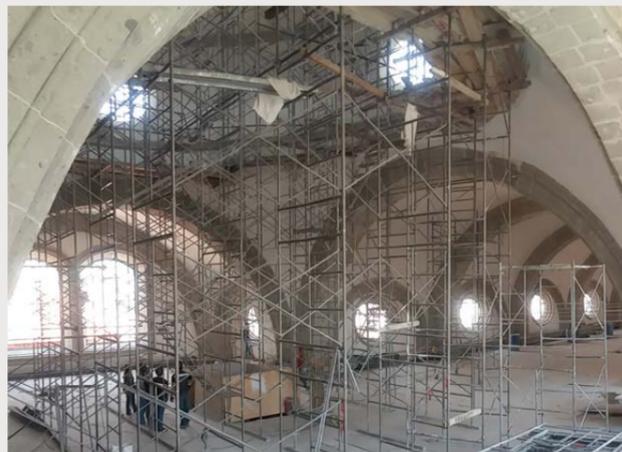
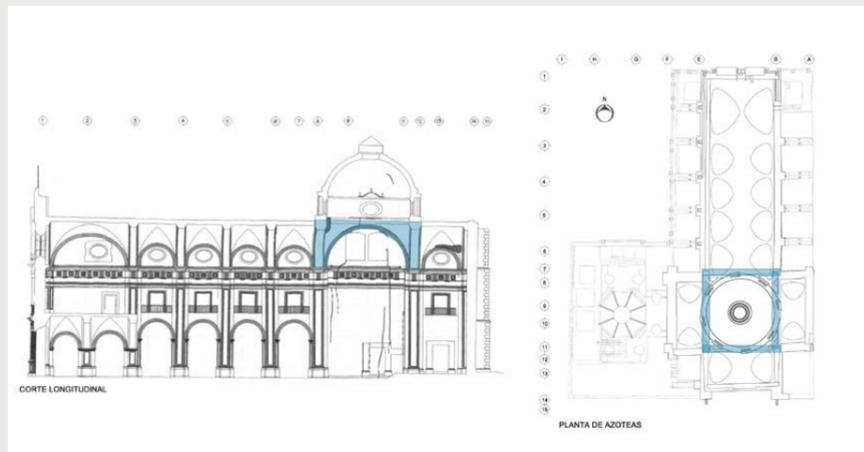
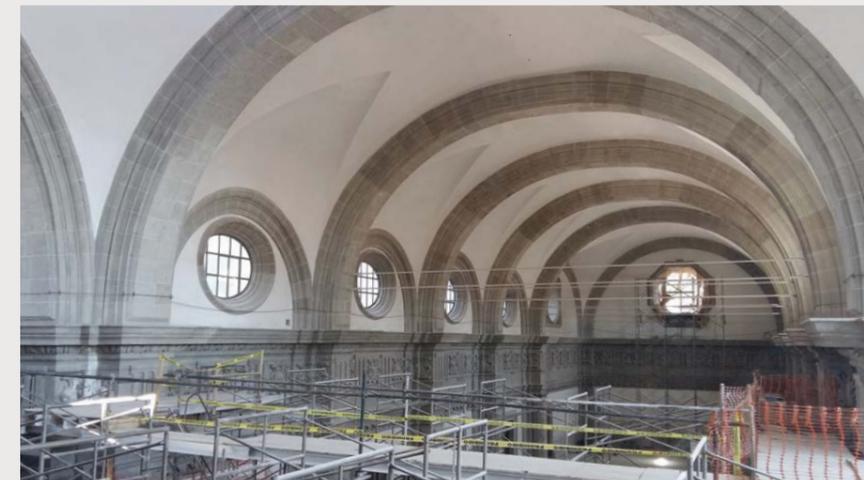
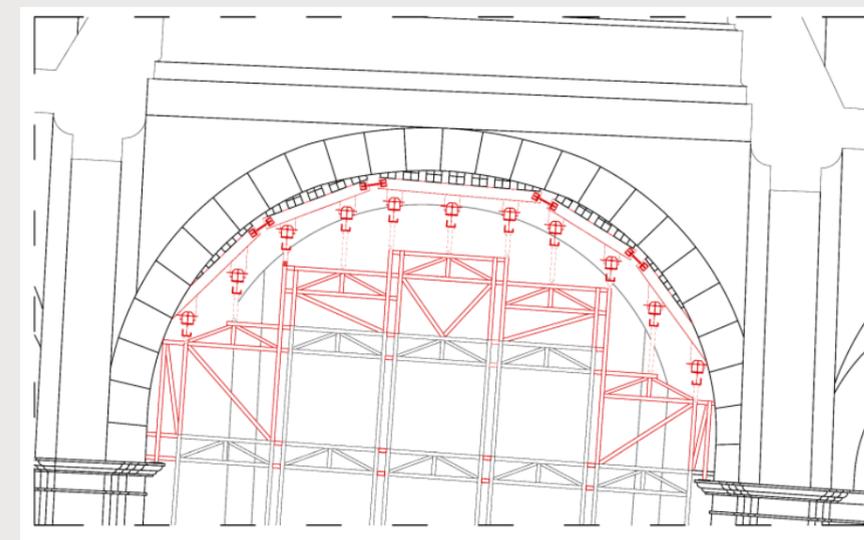
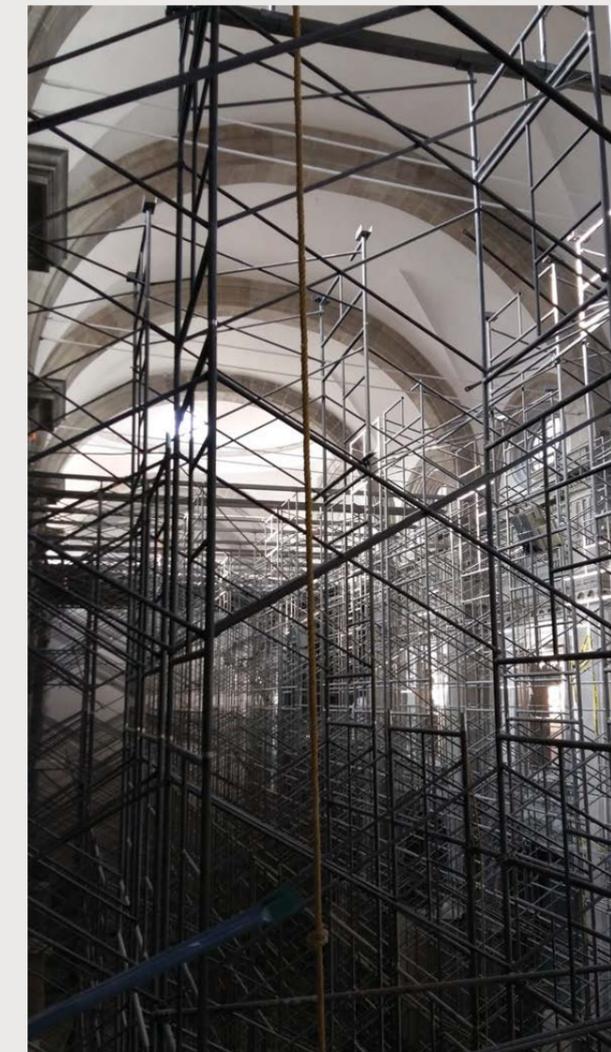
La consolidación de la cantería en la nave del templo merece mención. Se intervinieron todos los arcos fajones de la nave del templo y los arcos torales del crucero; en conjunto con los especialistas del Instituto de Ingeniería, fueron diagnosticadas cada una de las piezas a sustituir, en el que merece señalar que los principales daños que causaron la apertura o crecimiento del claro de estos arcos, provocaron que la zona de los riñones se manifestara como el área con mayor número de dovelas fracturadas a sustituir. Fue puesto un apuntalamiento que se desplantó desde el nivel de la planta baja hasta llegar a troquelar cada arco; posteriormente se realizó un levantamiento topográfico de la geometría de cada uno de los arcos para dar seguimiento durante el proceso de sustitución, y prelabradas la piezas de cantería, se izaron hasta el nivel de las plataformas teniéndolas listas para la inserción. En las imágenes se muestra la liberación de alguna de las dovelas y el troquelamiento que fue empleado mediante gatos hidráulicos para soportar la transmisión de cargas de la estructura, lo que exigía que toda vez que fuera abierta una caja los trabajos de sustitución no podía detenerse hasta lograr la sustitución de la piedra como tal. Posteriormente se sustituyeron más de 100 dovelas de los arcos torales, y 40 dovelas en los fajones; finalmente se procedió con el recorrido final de la talla en la cantería para reproducir las molduras existentes. Como criterio de consolidación fueron inyectados todos los arcos a través de las juntas entre las dovelas, mejorando con lo anterior el desempeño a nivel estructural; se aplicaron papetas en base pulpa de celulosa, para retirar los rastros de la transmisión de capilaridad de humedad para finalmente reponer las juntas faltantes, y así realizar un proceso de consolidación en las piezas con superficies pulverulentas.

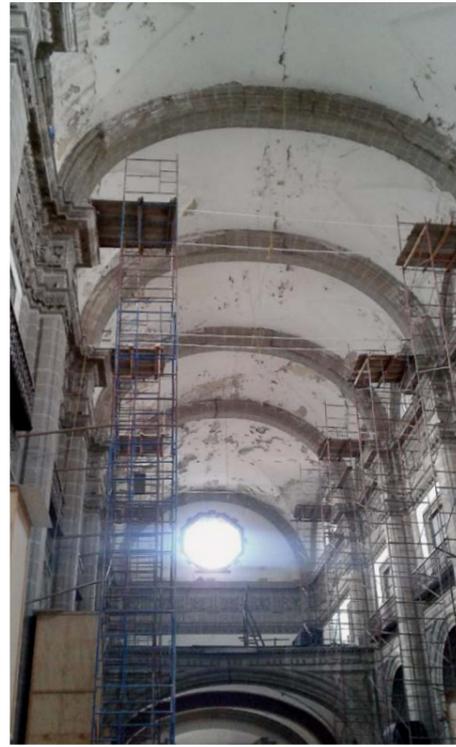
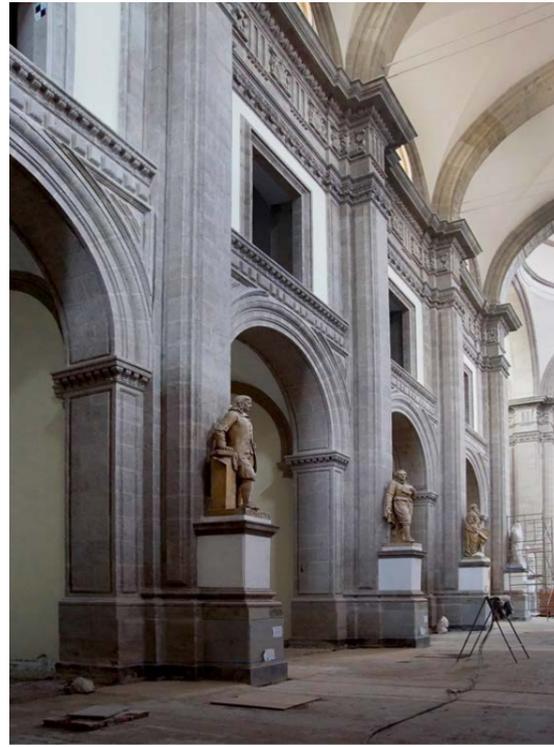
En general todas y cada una de las bóvedas de la nave, del crucero y del presbiterio tanto en la nave de templo como en la capilla de la Tercera Orden fueron consolidadas por el intradós y el extradós, lo que significó retirar los enladrillados, aplanados e identificar cuidadosamente las grietas que debían ser atendidas.

La manufactura de las fábricas en la mampostería de las bóvedas de San Agustín se consideran son especiales, lo anterior se afirma porque se ha observado que las bóvedas se conforman en forma de sillares de tezontle cuatrapiados a pesar de estar aplanados. Derivado de lo anterior, se procedió a liberar los sillares que estuvieran fracturados siguiendo la geometría de las familias de grietas identificadas para reponer el sillar de tezontle con una pieza de mayor tamaño; dicho procedimiento se ha llevado a cabo tanto por el intradós como por el extradós.

Por otro lado, la fábrica de los muros y bóvedas tienen como base el tezontle junteado con cal y arena y, es la consistencia del junteado, los espesores, la regularidad de los tamaños de las piezas de tezontle lo que en general marcan la pauta de una buena calidad en la mampostería. En la consolidación mediante la irrigación de lechadas a través de puertos que se distribuyen de manera general en toda la superficie de las bóvedas, se inyectan con una presión controlada de entre 3 a 5 kg/cm² cada puerto de inyección con la intención de ir llenando las cavidades que de origen tienen estas mamposterías haciéndolas más sólidas y resistentes.

Toda vez inyectadas las bóvedas se ha decidido integrar en el extradós una capa de compresión de concreto lanzado reforzado, el cual, se recubrió con un enladrillado con una capa de impermeabilizante prefabricado por debajo y, como acabo final la aplicación mediante aspersion de un repelente de agua que prolongue la vida útil de la superficie de barro recocido. Con la intención de seguir dando un registro a la deformación del inmueble, en la nave del templo se han dejado los pasos para que puedan ingresar en diferentes puntos a lo largo del cañón unas plomadas, lo anterior es fundamental para verificar la velocidad de la deformación de recinto y continuar con los diagnósticos a largo plazo.

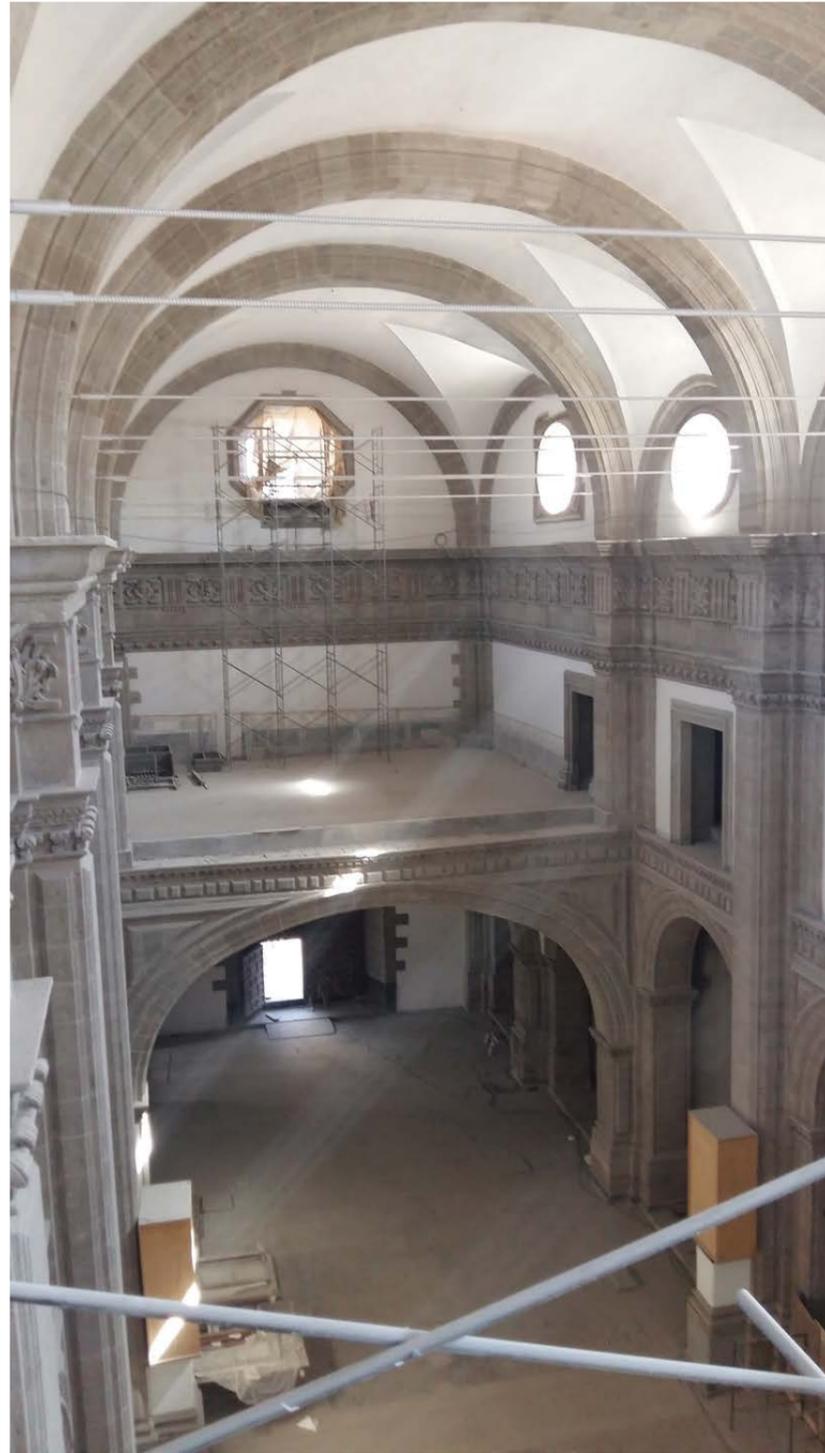
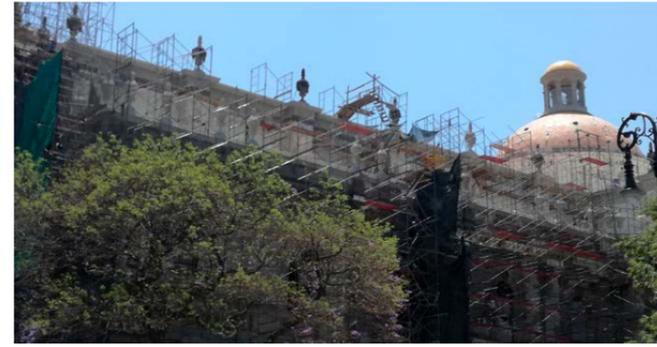
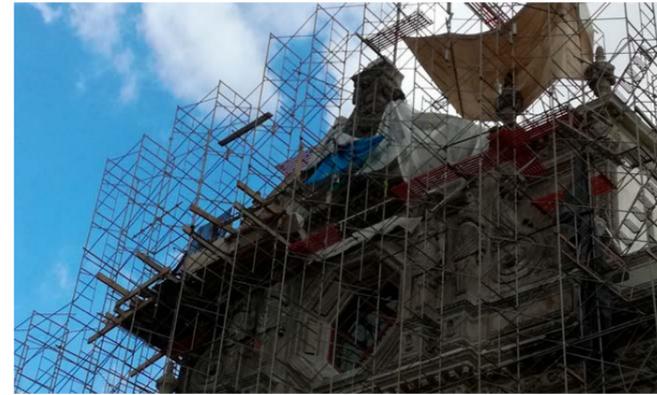
Una integral campaña de restauro se aplicó en todas las fachadas, esto es en los interiores de la nave del templo, la Capilla de la Tercera Orden y los exteriores. Lo anterior generó el despliegue de andamios sobre todas las fachadas para poder realizar los diagnósticos previos a la realización de los trabajos y como toda obra de restauración en fachadas, los elementos más afectados fueron las cornisas, zoclos, repizones y en general, los elementos ornamentales como se observó con la intemperización en los florones. Las acciones conservativas consistieron en el lavado de la cantería con jabones neutros para liberar los elementos que estuvieran sueltos, se atendieron la integración de junteos sobre cada unas de las piezas de cantera, la sustitución de las cornisas haciendo la reproducción de las plantillas existentes, así como de los sillares con tallas que fueron sustituidas; aplicación de papetas con compresas de celulosa para erradicar las aureolas con presencia de humedad, consolidante en las áreas que manifestación de pulverulencia y la inyección de resinas en piedras fisuradas. Mención especial merece la liberación del pretil poniente de la capilla de la Tercera Orden, que en el temblor de 1985 colapso y fue remplazado por un pretil de concreto, durante la intervención fue liberado y sustituido con un pretil más ligero, seguro y congruente con la arquitectura del inmueble considerando que las piezas de cantera que en su momento fueron liberadas, en esta intervención fueron reintegradas siguiendo el diseño de las tallas existentes. Como protección final se aplicó un material hidrofugante que repeliera la absorción del agua en la superficie pétreo. Finalmente, se dieron tratamiento de restauración a todas las herrerías de las ventanas y las puertas de madera de las fachadas.

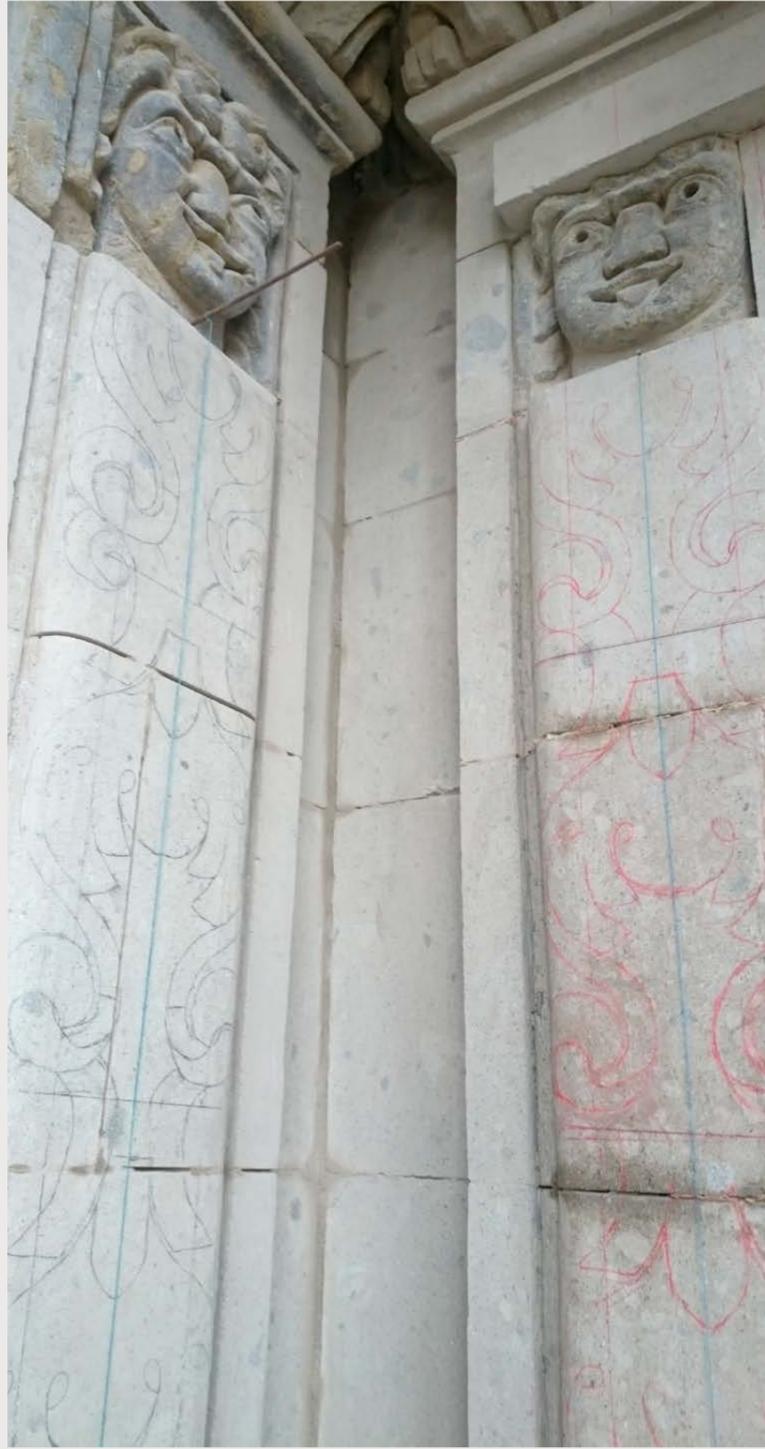
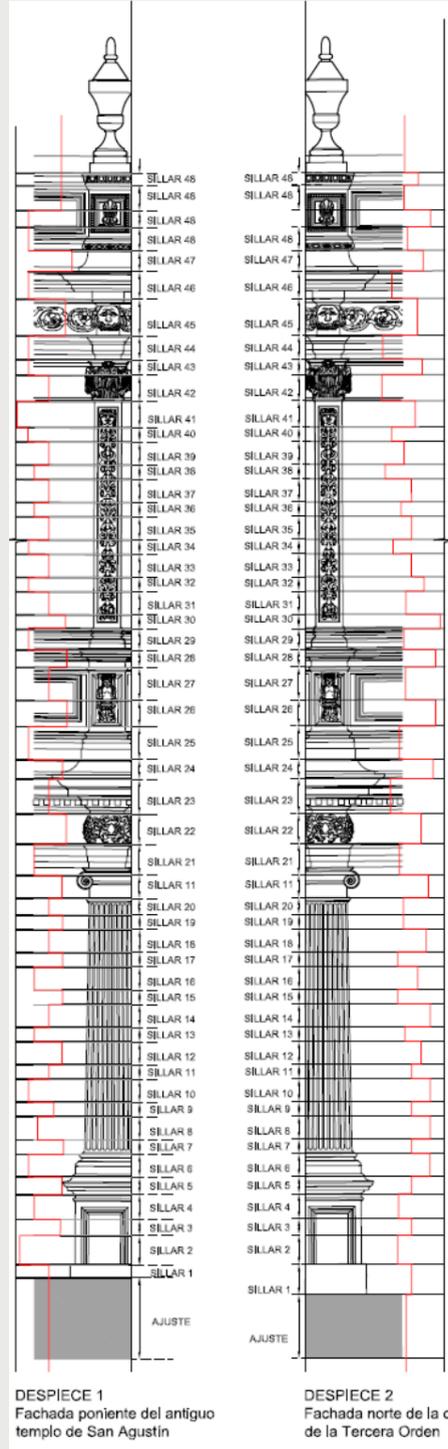
Como se comentó, unas de las obras más relevantes en San Agustín fue la fabricación de una junta constructiva entre la nave del Templo y la capilla de la Tercera Orden. Los hundimientos diferenciales entre estos dos inmuebles al tener diferentes velocidades de hundimiento regional generaron daños sobre todo manifestado en la colindancia entre ambos. Por este motivo se diseñó una junta constructiva estructural en la que se determinaron los elementos constructivos que le correspondían a cada inmueble para que en la fabricación de la junta fueran independizados. En el caso de la esquina norte entre la nave del Templo y la capilla de la Tercera Orden en el que convergen elementos de cantería, lo que se procedió a hacer fue a identificar los sillares que serían desmontados y una vez afuera se cortaron para crear la junta constructiva, y se volvieron a su lugar de origen; aquellas piezas que se identificaron con daño fueron fabricadas con el corte ya referido. En las imágenes de la presente lámina se observa el diseño de la separación estructural, el proceso del desmontaje y la conclusión de la obra en este punto. Actualmente, toda vez que se vivió el sismo del pasado 19 de septiembre de 2017, se observó que en el movimiento sísmico de estas construcciones convivieron armónicamente y ha funcionado bien la separación entre ellos.

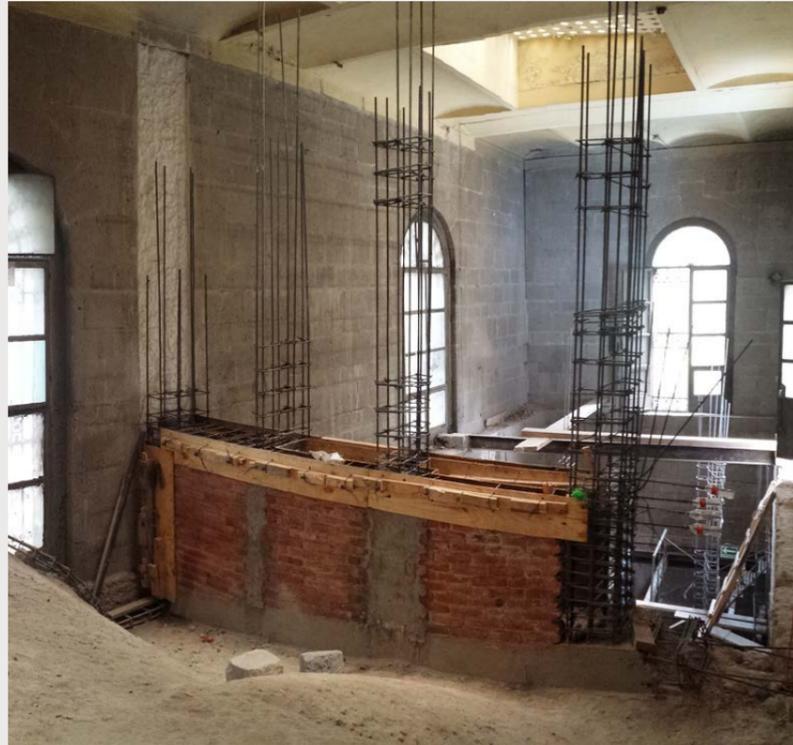
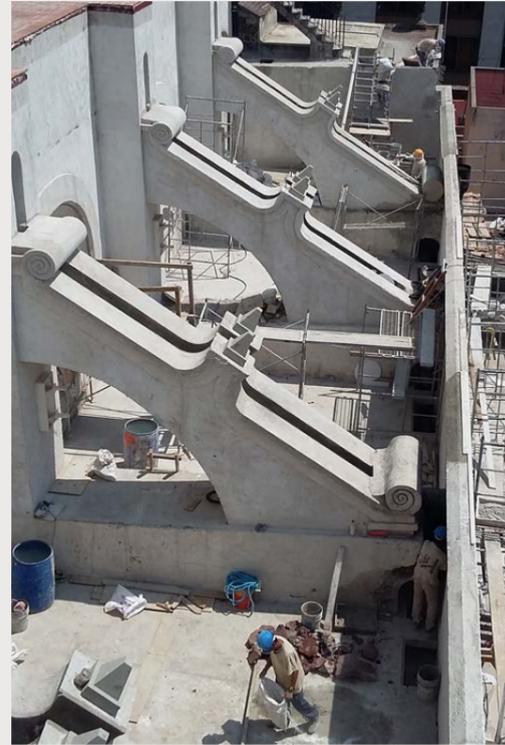
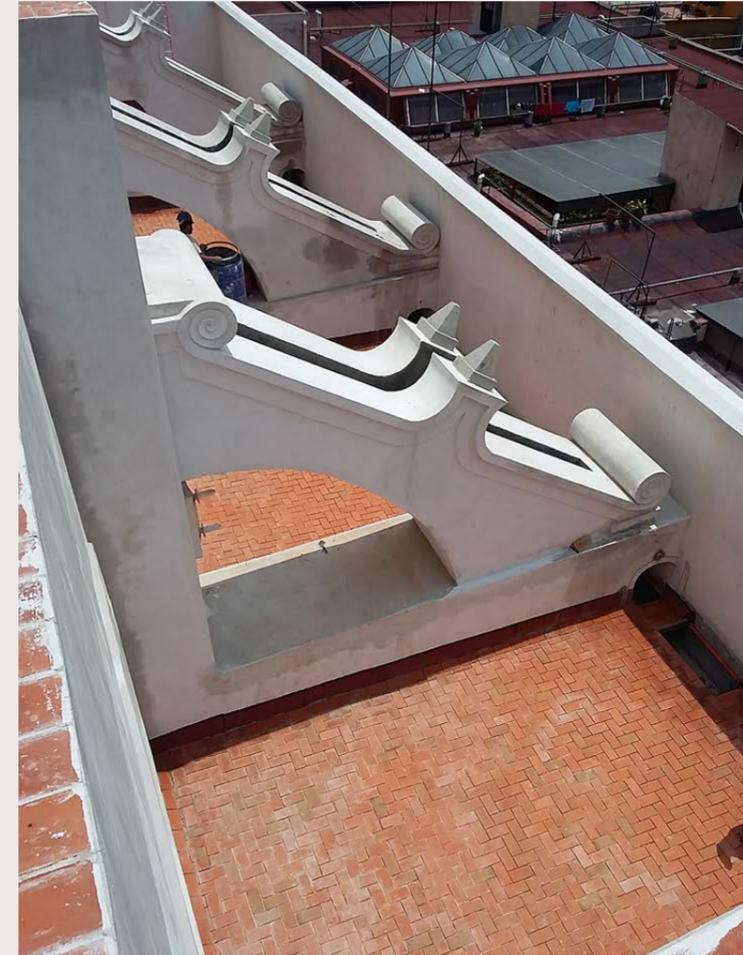
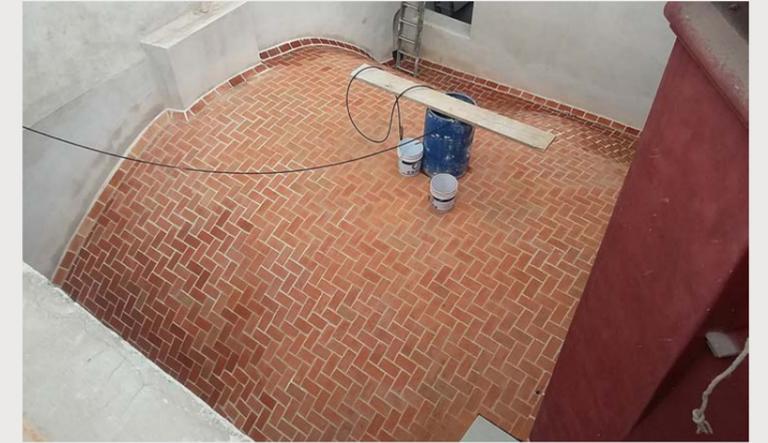
Algunas de las áreas que se observaron con mayor daño fueron los entresijos de las azoteas de las capillas criptolaterales de la nave del templo, Así como algunos entresijos de las crujiás norte y poniente de la capilla de la Tercera Orden. Dichos elementos fueron liberados bajo el esquema de una liberación controlada, en el que la vibración no causará estragos al resto de la estructura, fueron integradas en su mayor parte dadas de concreto perimetrales para la inserción de los diafragmas de concreto, los cuales fueron resueltos mediante losacero y una capa de compresión de concreto reforzada. Un punto importante que se debe considerar es que las pendientes para resolver los escurrimientos pluviales de estos entresijos nuevos se han estudiado conforme a la proyección ya prevista de los hundimientos que presentará el recinto a largo plazo. Lo anterior, garantizará que los escurrimientos pluviales no se vean afectados con el tiempo y, al contrario la inclinación que adopte el recinto favorezca la salida de agua de lluvia. También se han rehabilitado los elementos arquitectónicos existentes para el desalajo de agua pluvial para que vuelvan a funcionar como fueron diseñados originalmente, así los arcos botareles fueron atendidos, las gárgolas y canalones también. Por último, se estudiaron estratégicamente la posición de las bajadas de agua pluvial, se agruparon para que fuera fácil su ubicación y futuro mantenimiento.

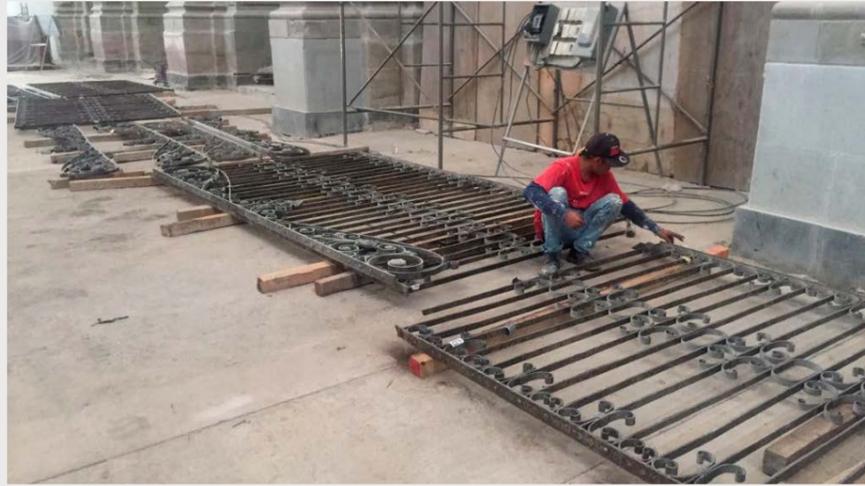
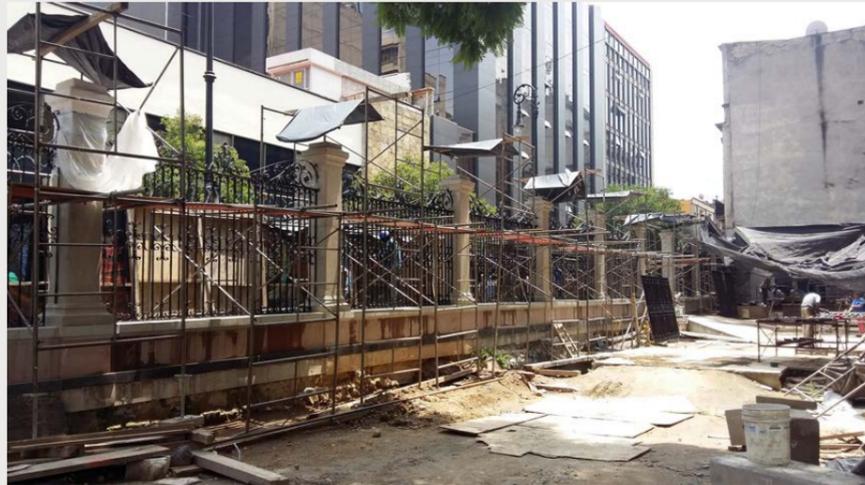
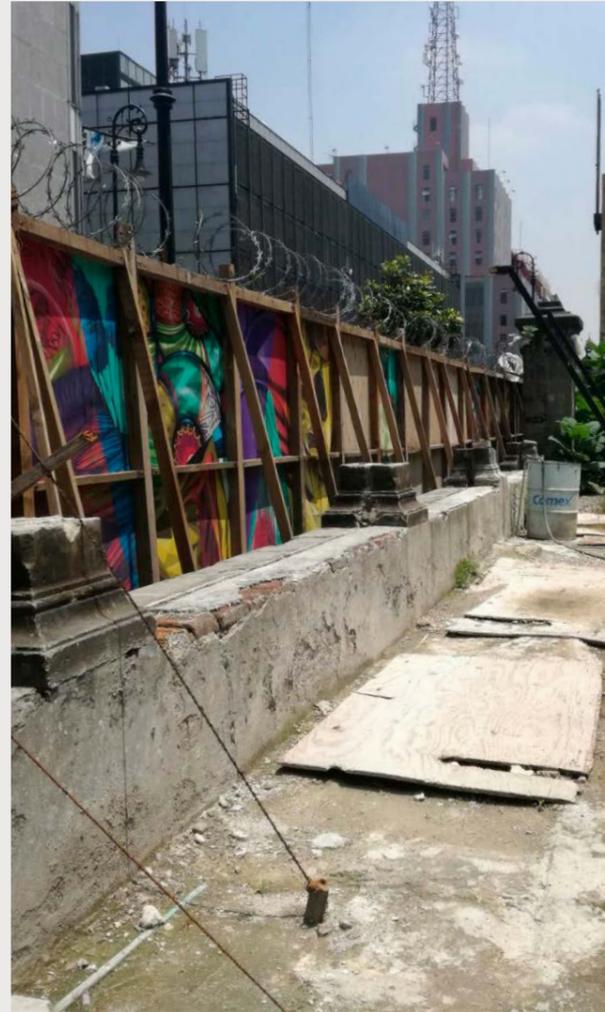
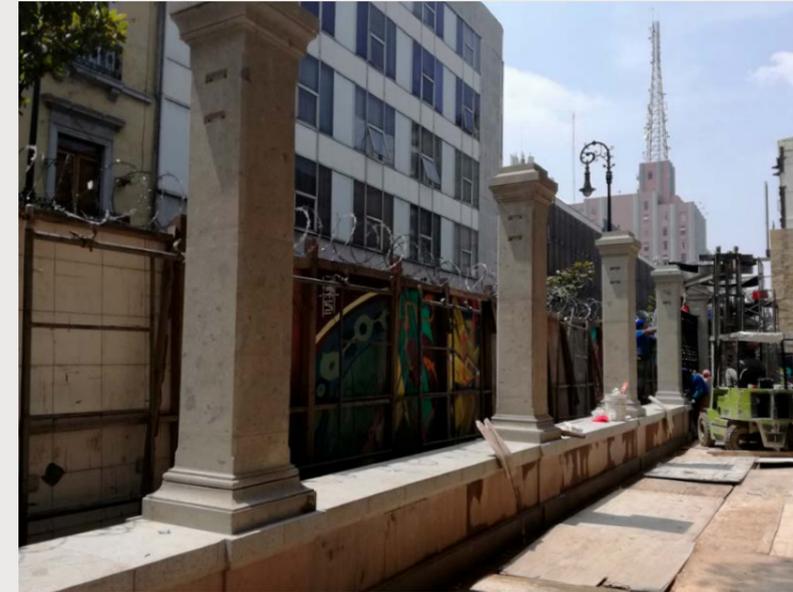
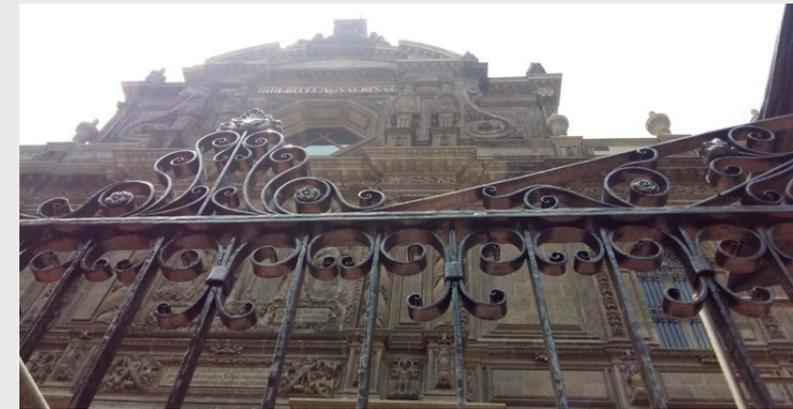
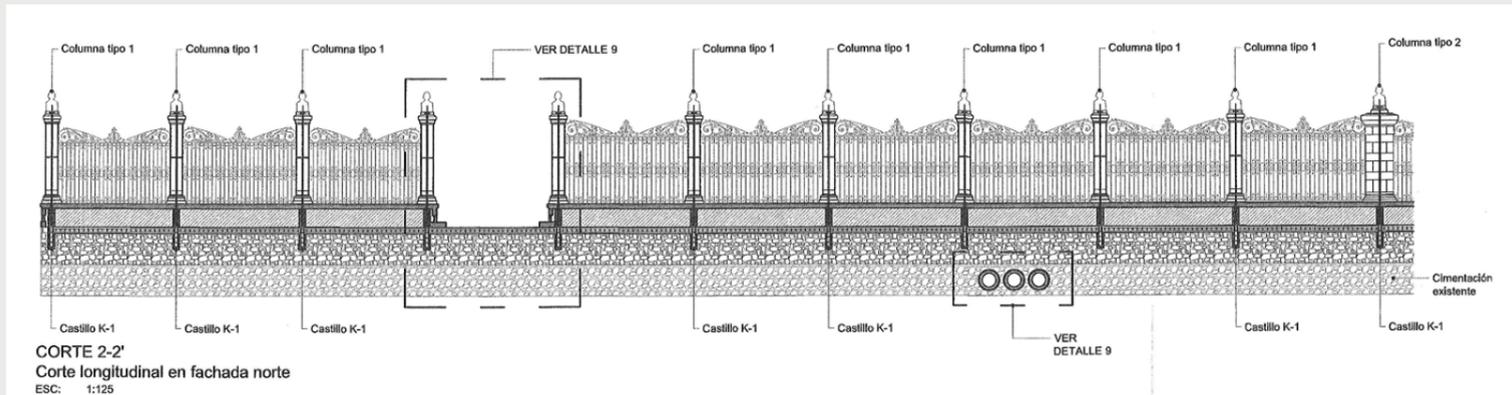
La barda atrial presentó fuertes desplomes en la verticalidad de las columnas, estando muchas de ellas fuera de plano, degolladas por el estrés mecánico en los puntos de fijación que le transmitió la reja hacia las columnas, así como una serie de daños por intemperismo en la base de la barda. Lo anterior, ameritó que toda la barda atrial fuera desmontada en su totalidad presentando para ello la mejora del sistema de anclaje hacia la cimentación existente, colaborando en el proceso de estos trabajos el personal de la Dirección de Salvamento Arqueológico del INAH quienes verificaron el proceso de registro de hallazgos durante los trabajos de excavación. Fue remanufacturada la barda atrial recuperando aquellos elementos pétreos que estuvieron en un buen estado de conservación, así como la selección de sillares de cada una de las columnas involucró la reposición de los sillares de recuperación, así como aquellos sillares que se determinaron para su reposición los cuales se insertan en un vástago de guía el armado hacia su interior. El sistema de anclaje de la reja a las columnas fue mejorado y se colocó toda vez que recibió un proceso de restauración integral.

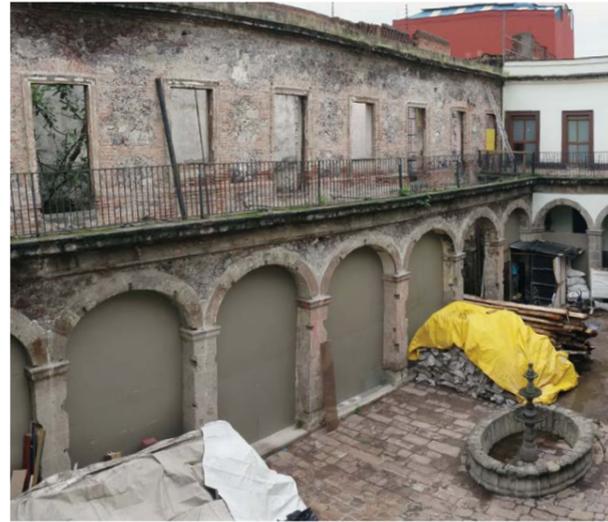
Vista de la crujía norte de las Cárceles de la Perpetua previo al inicio de la intervención.

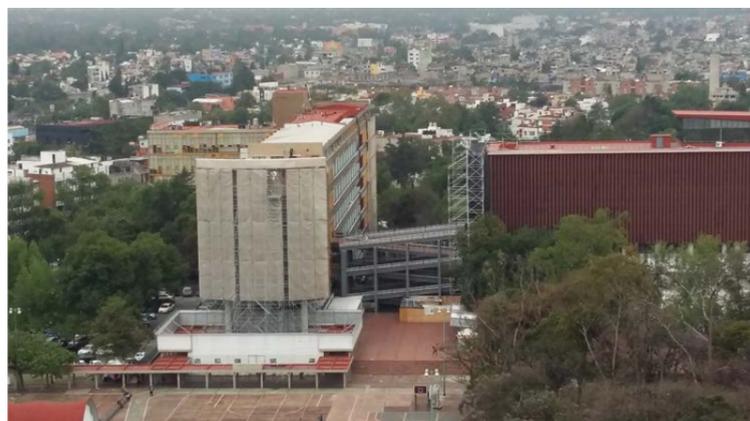
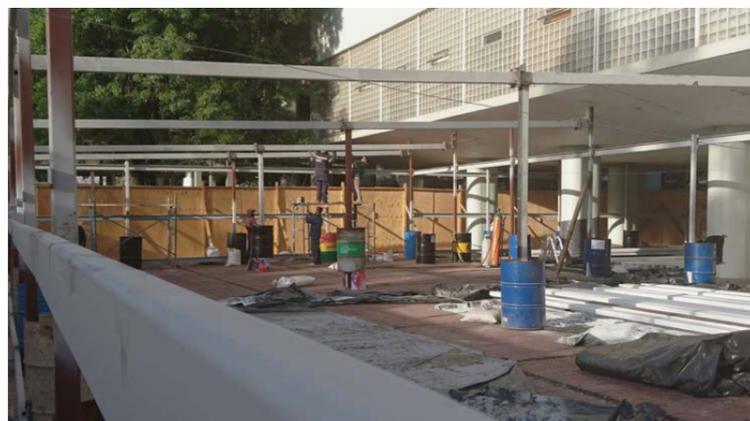
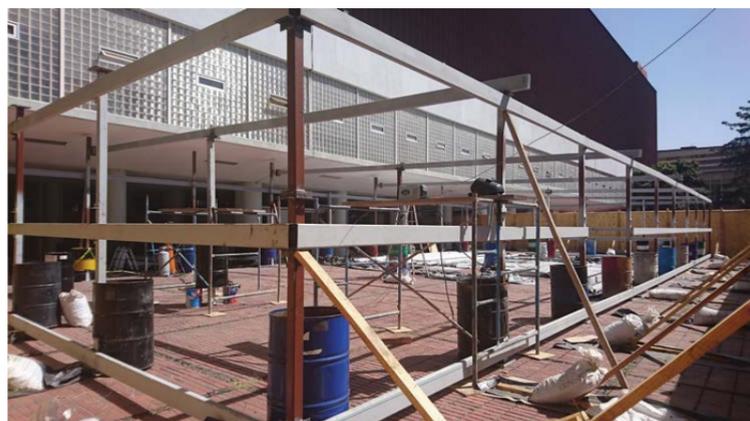
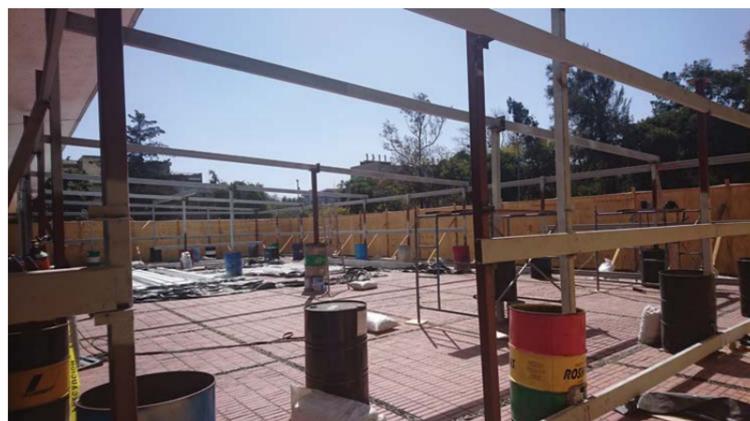
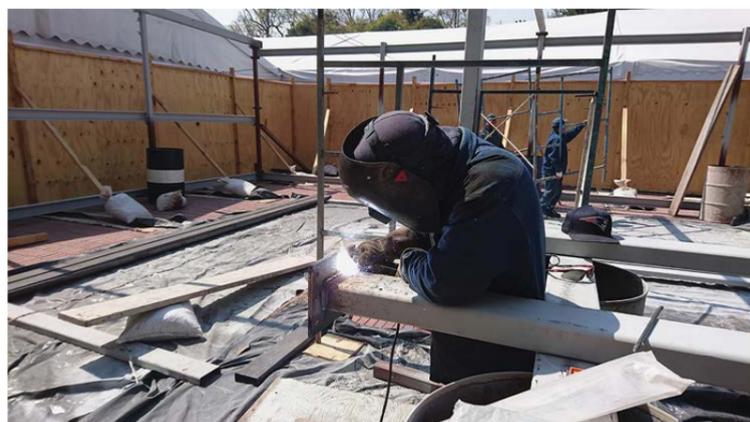
En las imágenes se observa la fabricación del taller en la planta baja del edificio "B" de la Facultad de Medicina, la cual, es una estructura de fabricación reversible en el que se contempló el resguardo de las tabletas del mural; en este taller, también alberga un espacio destinado para la restauración de las tabletas por personal calificado "in situ".

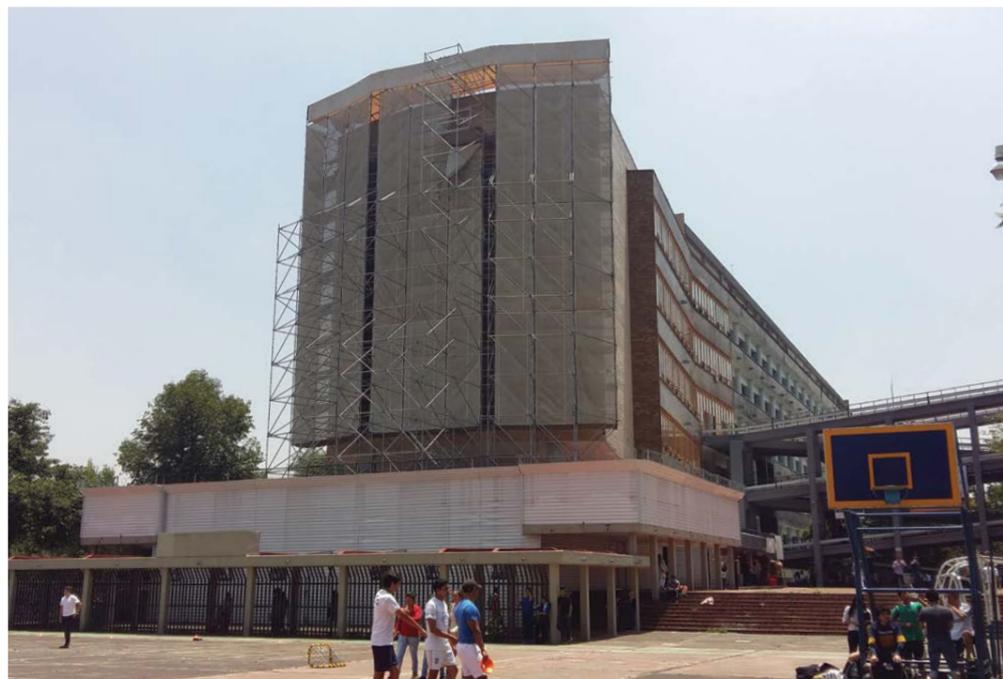
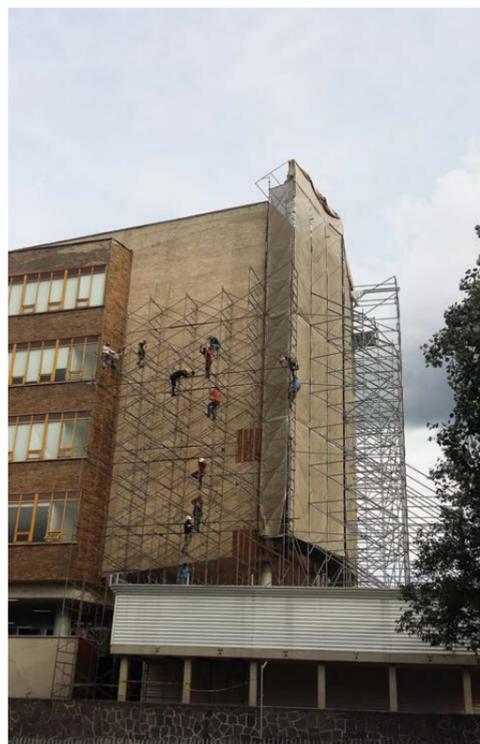
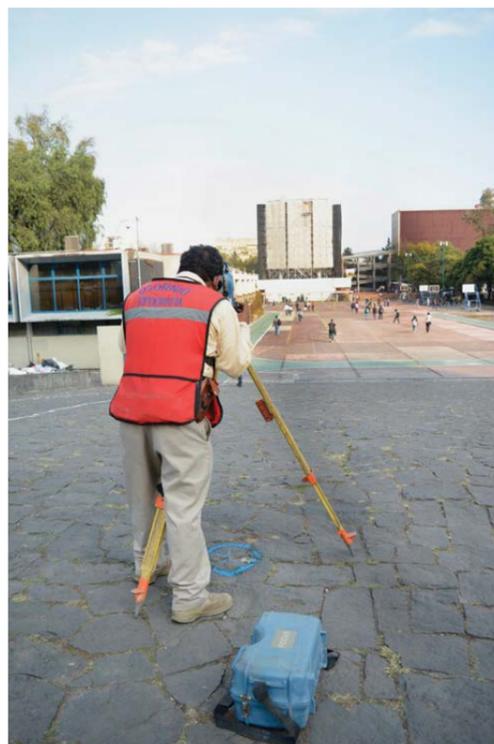
Arriba: Como parte de los trabajos preliminares fue adquirido el equipo de andamiaje multidireccional, el cual, dentro del diseño contiene un punto de izaje para los movimientos de la obra artística. Toda la estructura, fue recubierta con una lona mesh para protección durante de las maniobras.

Abajo: En los muros laterales (norte y sur) fue armada una estructura a base de andamios tradicionales para poder tener acceso a esta parte de la cabecera del edificio y proceder con la atención a estos muros.

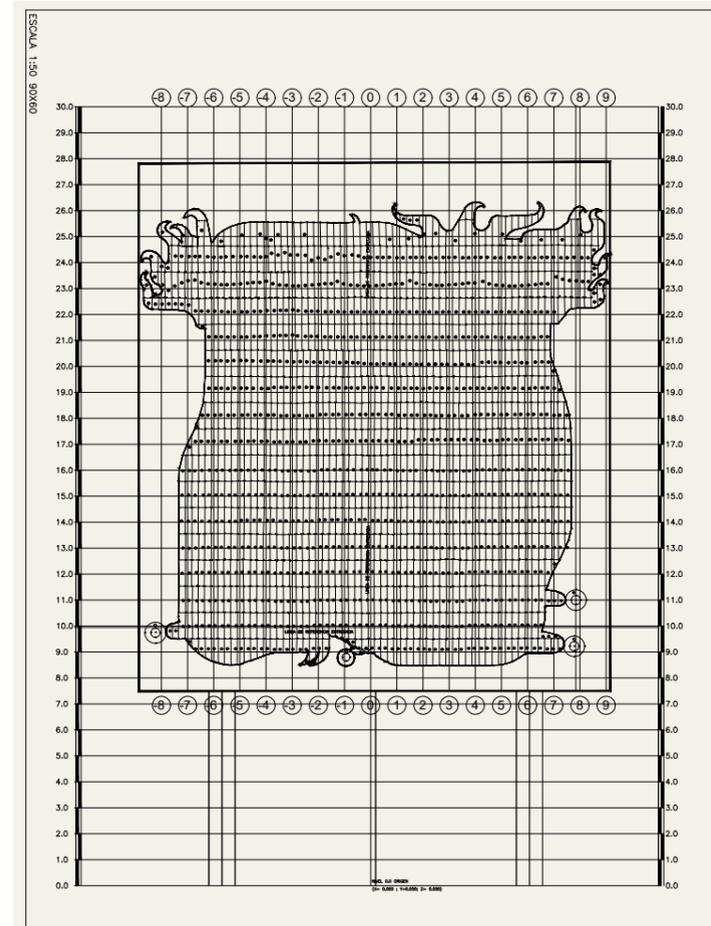
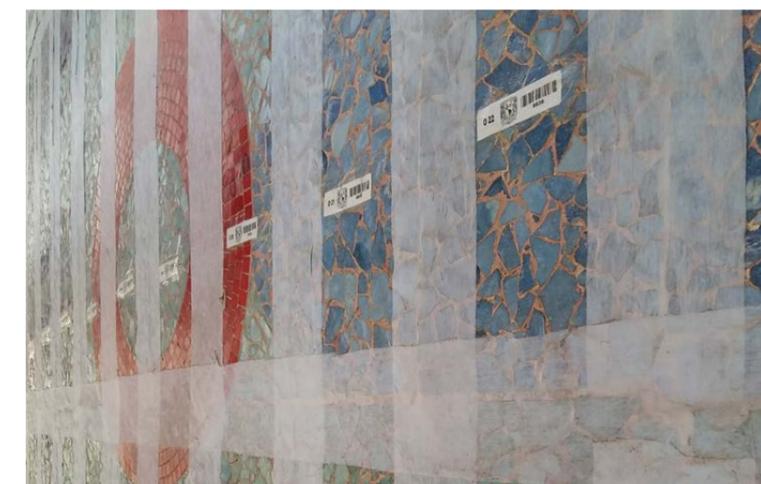
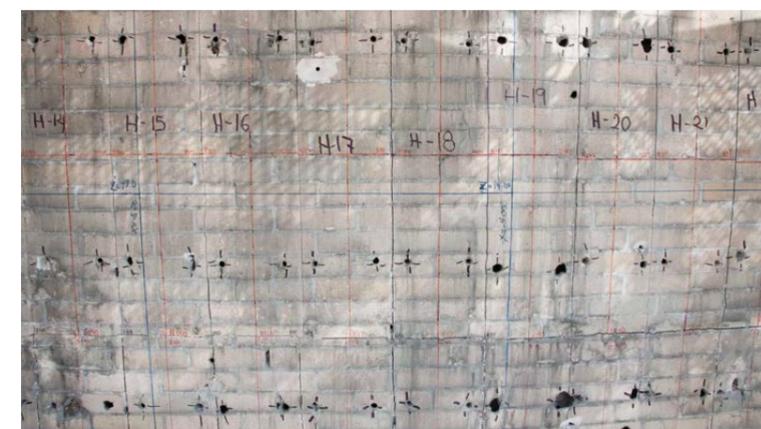
Arriba e izquierda: En la imagen de la izquierda se aprecia la colocación de un velado sobre la posición de las juntas, lo que evitaría que las teselas se desprendan al liberar el juntee entre cada una de las tabletas. De la misma forma se observa la el código de barras de identificación que tiene cada pieza.

Abajo derecha: Se realizó un levantamiento topográfico con precisión y detalle de la obra artística y se ubicó esta en relación con el muro que lo sustenta, se referenciaron las 1061 tabletas que conforma el mural, la ubicación de las juntas y sobre todo la posición de los pernos de anclaje de cada una de estas, como se observa en las imágenes.

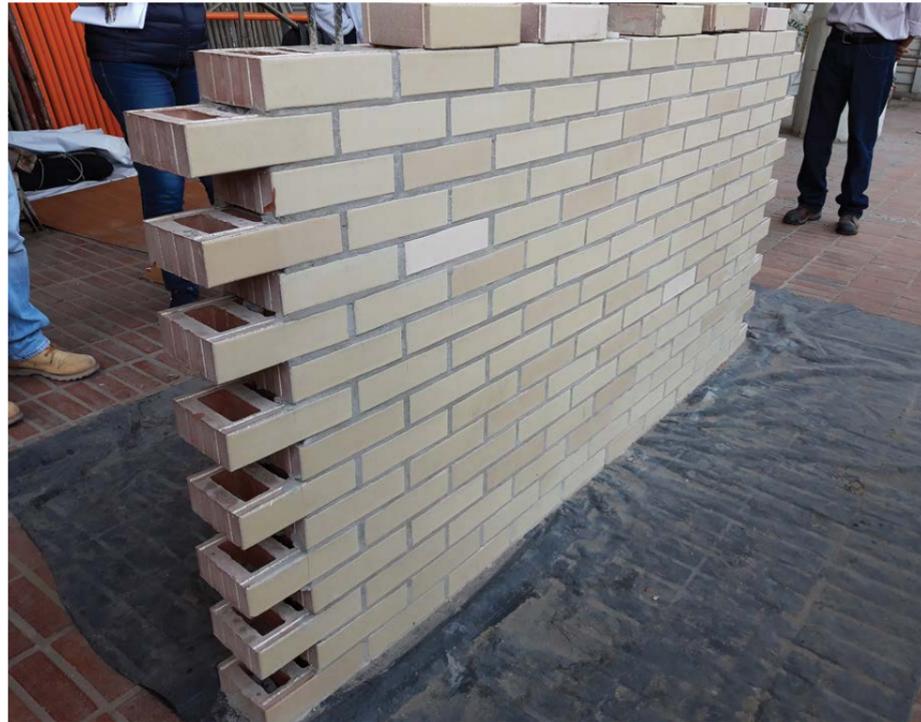
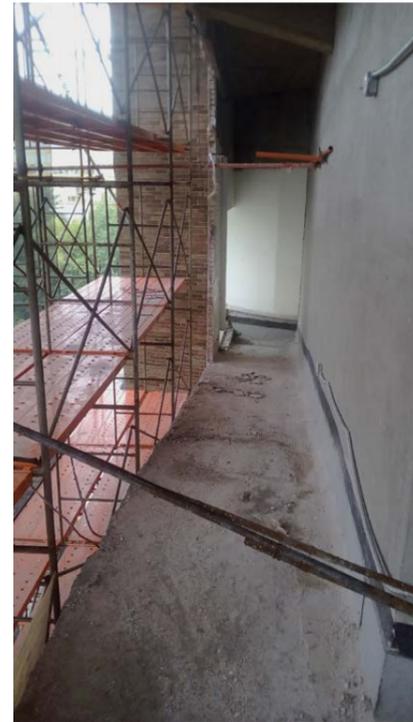
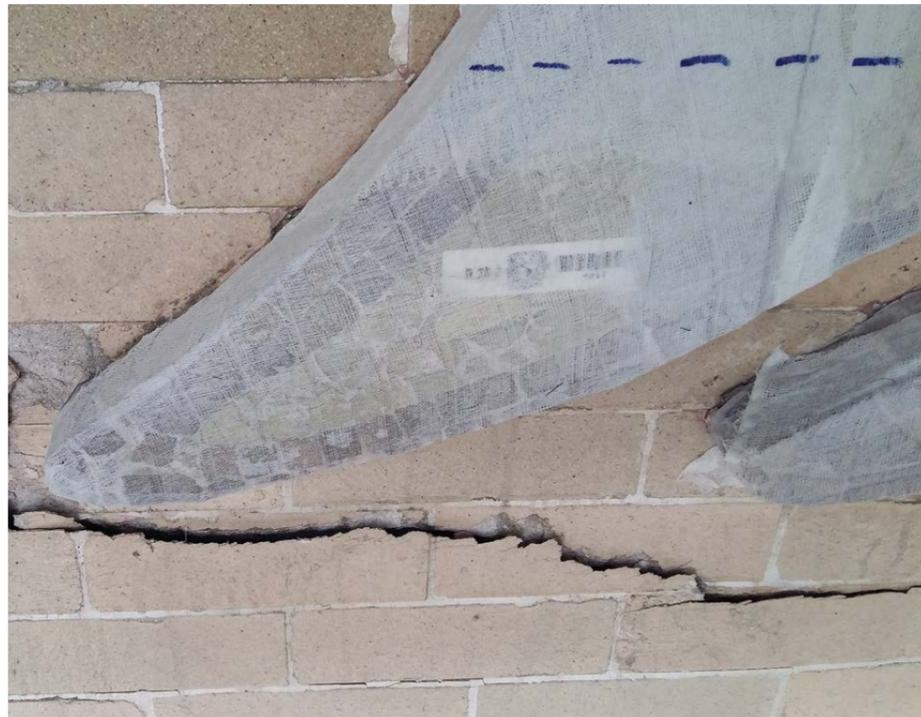
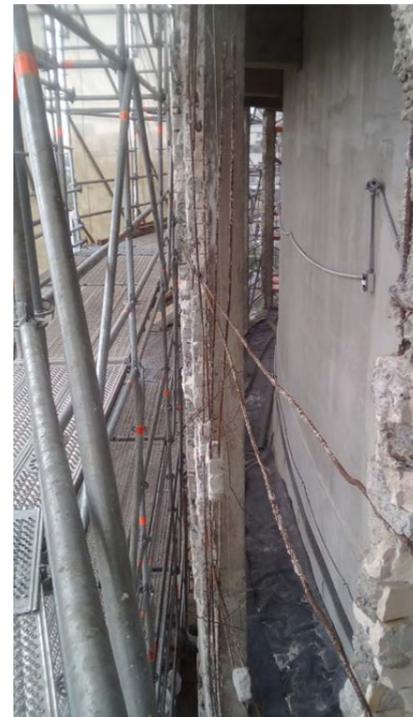
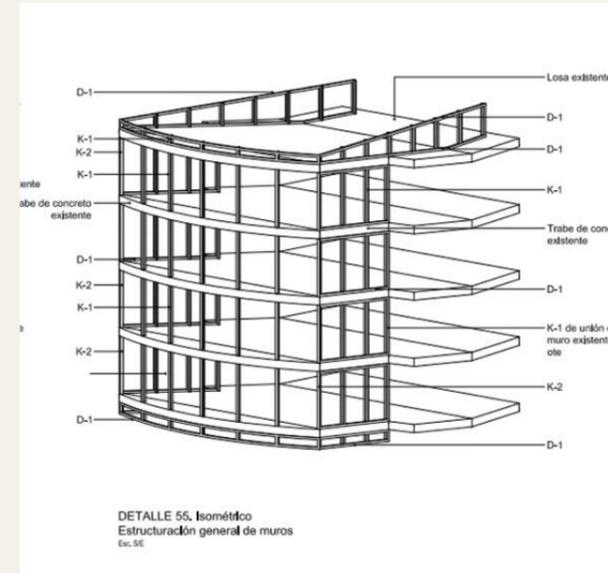
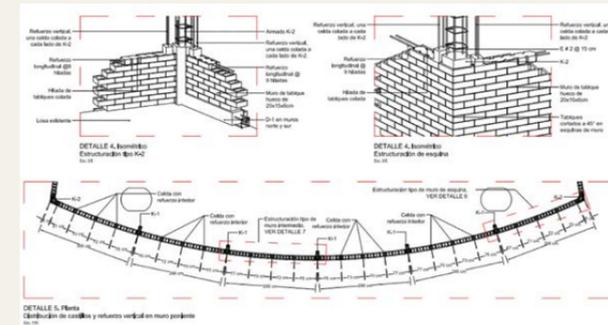
En los esquemas tridimensionales se aprecia la concepción del modelo estructural que resuelve el refuerzo de la cabecera, observándose elementos de concreto que mejoran la estabilidad del diafragma en su totalidad.

En la imágenes se observa la liberación del muro principal incluyendo los muros laterales dejando intactos los elementos de concreto que conforman la estructura de la cabecera. También se observa una muestra de la fabricación del muro en Vitricotta aplicando tres tonos, los cuales están dispuestos en diversas densidades, que en su conjunto mostrarán la mimetización cromática con el resto de las fachadas.
