MEMORIAS DE LA DIRECCIÓN GENERAL DE OBRAS Y CONSERVACIÓN

2016-2019

Obras en Monumentos
Históricos y Artísticos

I. Antiguo templo de San Agustín. Intervención integral: reestructuración y restauración del recinto

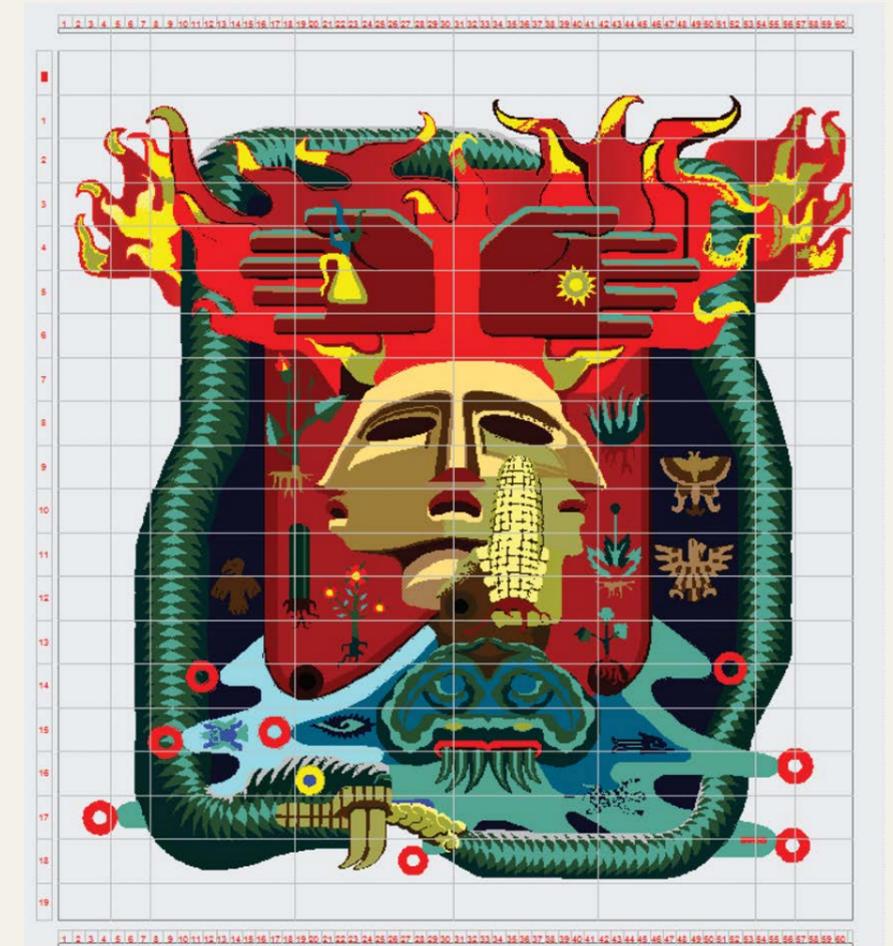
Levantamiento del mural "La Vida, la Muerte, el Mestizaje y los Cuatro Elementos", obra del maestro Francisco Eppens, con dimensiones de 20 metros de altura, 18 de extensión y 360 m². En la técnica de la obra artística son utilizadas teselas de mosaico vidriado (tipos bizantino y veneciano) de colores y texturas diversas, producidas en la década del 1950, por la fábrica de "Mosaicos de México, S.A.", en Cuernavaca, Estado de Morelos.

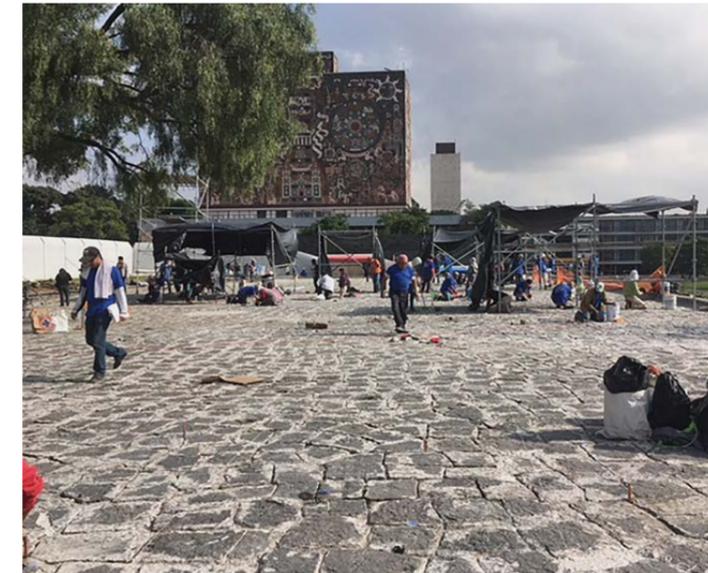
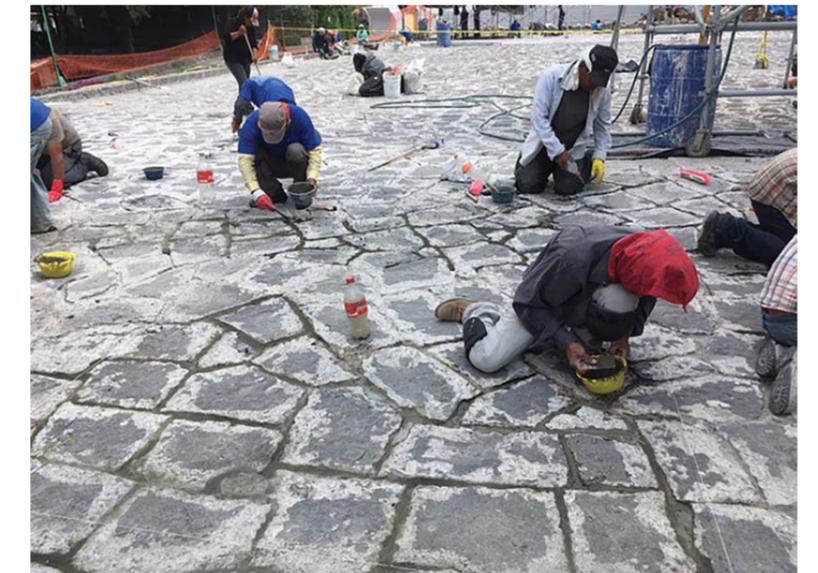
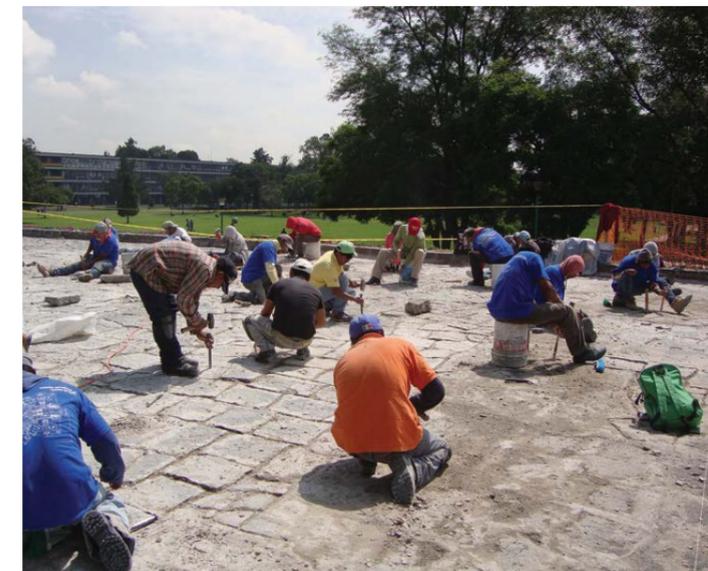
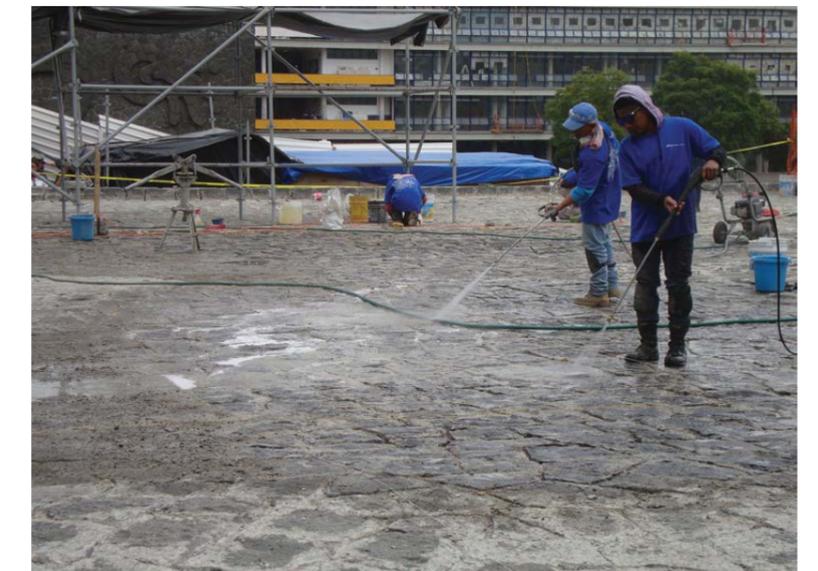
Como parte de los trabajos preliminares fue necesario el lavado con jabón químico, una vez limpia la superficie se confirmó el diagnóstico de la superficie pétreo y del junteo de las piezas.

Debido a los asentamientos diferenciales de la plataforma fueron observados agrietamientos en la superficie pétreo y para su atención fue de gran utilidad implementar un protocolo de la identificación de grietas corroborando su apertura y profundidad; así como su desarrollo.

Para la atención tanto de grietas como del junteo fue ensayada la utilización de varias herramientas que facilitarían la liberación del junteo existente, ya que la mayor parte del material usado en épocas anteriores, que se encontró invadiendo la superficie, estaba fuertemente adherido a la piedra, lo que dificultó la liberación sin dañar las piedras. El material empleado para el junteo fue una lechada de alta resistencia y de inyección de precisión que no se contrae, es impermeable y resistente a la intemperie. Por otro lado, se integró un chafalán perimetral que ayudará a tener la hermeticidad en el cuerpo de agua.

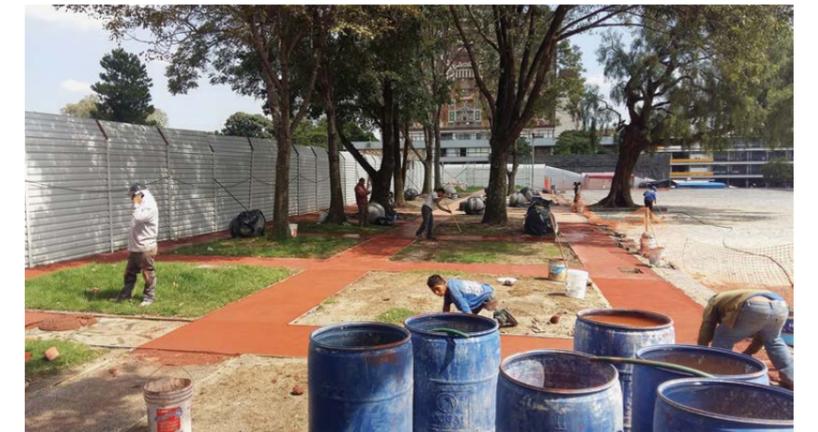
Vista general de la obra en los corredores y el espejo de agua.

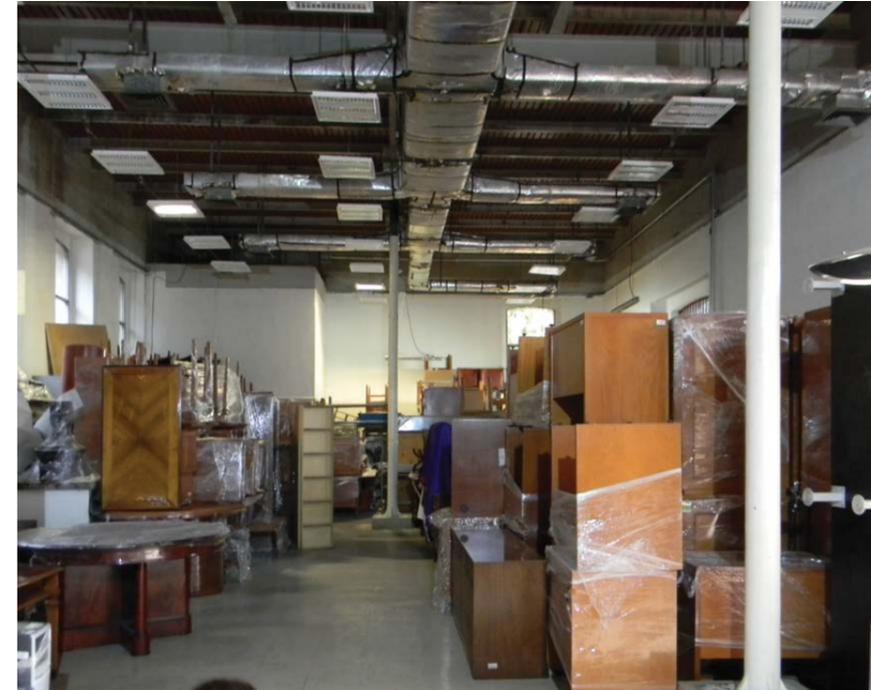
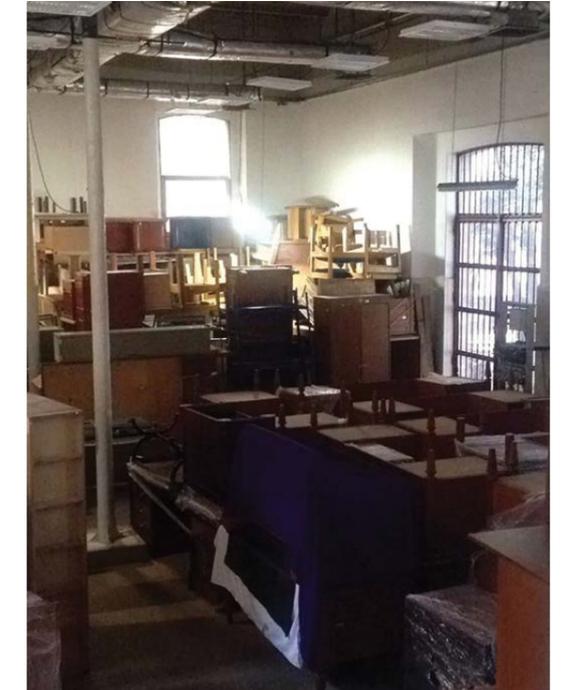
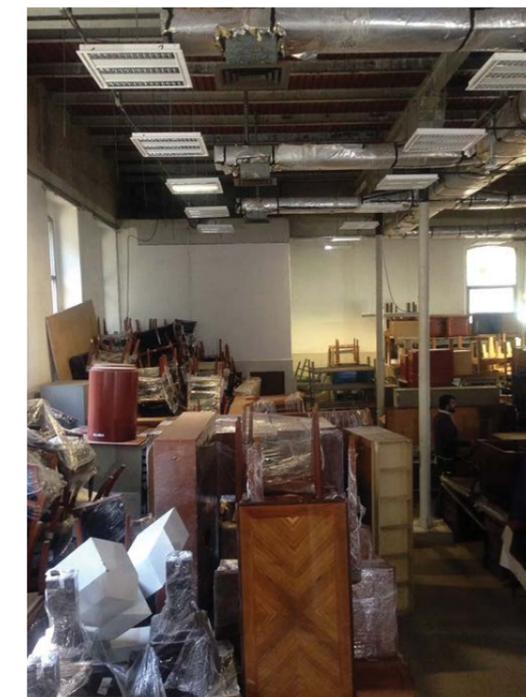
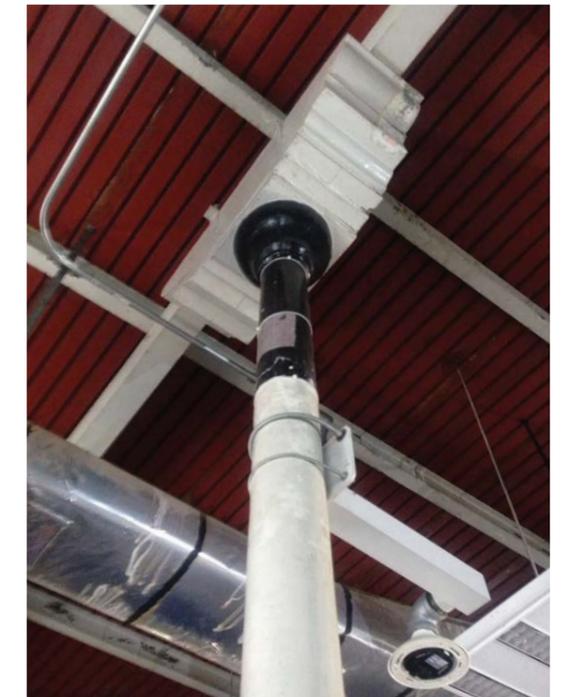
Imágenes del estado de los espacios que correspondieron al antiguo hospital que conformaba parte del conjunto penitenciario de Lecumberri, dichos espacios fueron convertidos en un área de laboratorio cuando se alojó en las década de 1980 y 1990 el Archivo General de la Nación en las instalaciones de la antigua cárcel. Las liberaciones y desmontajes técnicos se realizaron teniendo cuidado de no dañar los componentes arquitectónicos originales de la primera etapa constructiva del edificio.

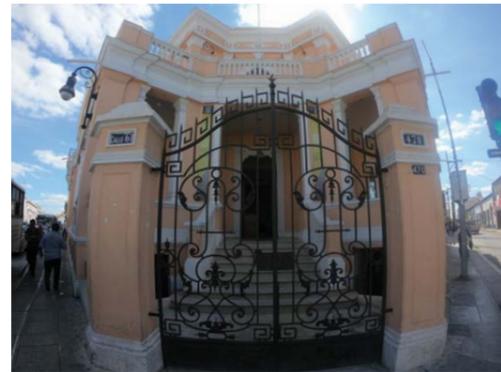
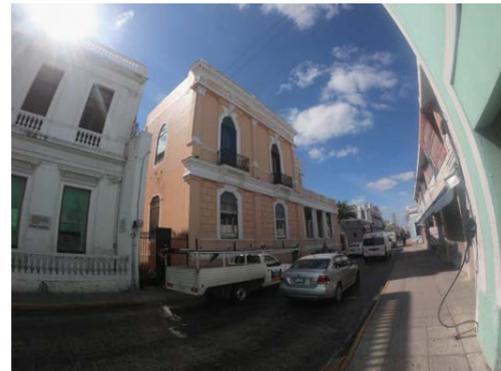
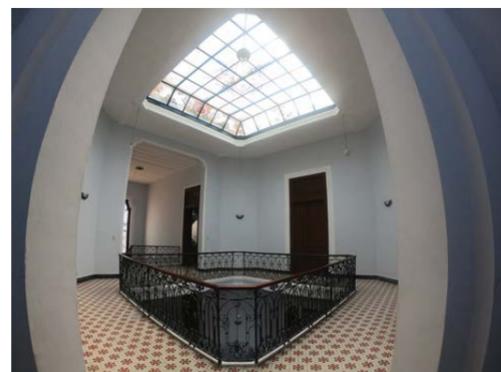
Los principales daños que presentó el inmueble fueron provocados por las filtraciones y humedades descendentes causadas por el escaso o mal manejo del mantenimiento del edificio a través de los años que ocasionaron la degradación y daños en los plafones de mortero en algunas áreas de edificio. Estos problemas que en su momento pudieron ser controlados mediante una intervención conservativa especializada, sin embargo es necesario programar acciones de conservación para atender de forma integral el edificio y asegurar su óptima preservación.

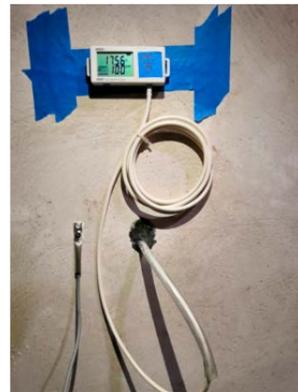
Figura 1:
Sensores de temperatura y humedad.

Utilizando equipos similares con los que se mide la temperatura y humedad del aire, se logró medir la temperatura y humedad al interior de los muros (figura 2) mediante una sonda que se introdujo a una profundidad de 30 cm respecto a la superficie. Se encontró que los muros presentan valores de humedad por encima de 90% y temperaturas estables de 19°C.

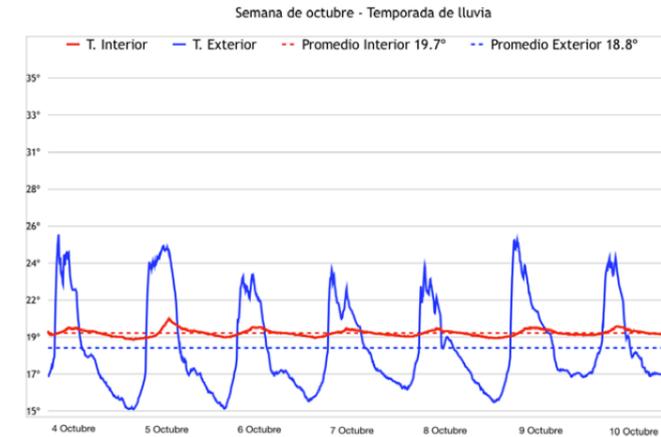
Gráfica 1:

Temperatura de la semana de octubre (época de lluvias) es:

1. Un rango de temperatura exterior de 10°C (de 15° a 25°).
2. Un rango de temperatura interior de 1°C.
3. La temperatura promedio exterior de 18.8°.
4. La temperatura promedio interior de 19.7°.
5. En esta época del año la temperatura promedio interior es de aprox. 1° superior al promedio exterior.

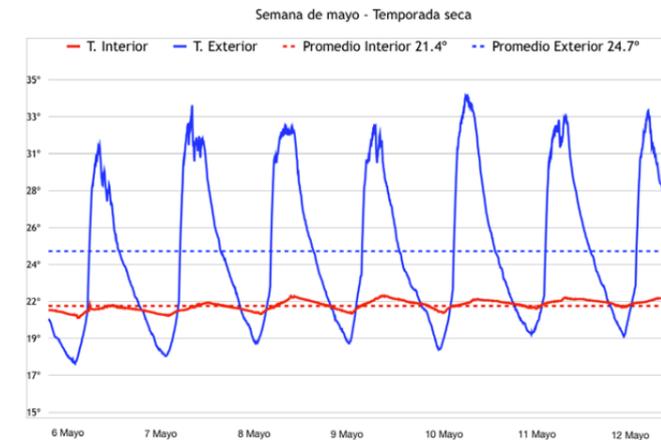
Gráfica 3:

Temperatura de la semana de mayo (época de secas) es:

1. Un rango de temperatura exterior de 16°C (de 18° a 34°).
2. Un rango de temperatura interior de 1°C.
3. La temperatura promedio exterior de 24.7°.
4. La temperatura promedio interior de 21.4°.
5. En esta época del año la temperatura promedio interior es de aprox. 3° inferior al promedio exterior.

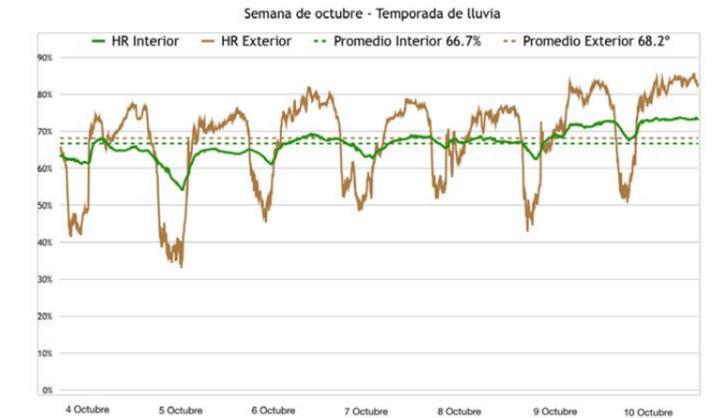
Gráfica 2:

Muestra los valores de humedad relativa de la semana de octubre (época de lluvias) es:

1. Un rango de humedad relativa exterior de 40%.
2. Un rango de humedad relativa interior de 20%.
3. La humedad relativa promedio exterior de 68.2%.
4. La humedad relativa promedio interior de 66.7%.
5. En esta época del año la humedad relativa interior es igual al exterior.

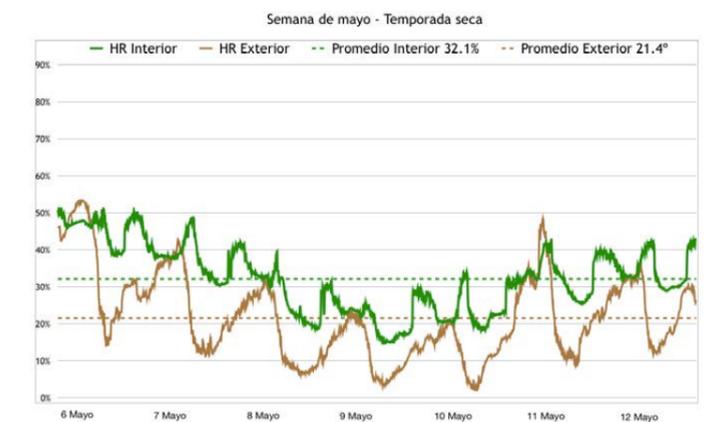
Gráfica 4:

mo a la superficie (3 metros aprox.) provocan condiciones de humedad elevadas al interior de espacio. Al observar los registros promedio semanales se encontró que en el periodo de lluvias los valores de humedad relativa al interior, siempre se encuentran por encima del 60%, provocando condiciones desfavorables para determinados usos, como por ejemplo, resguardo de material bibliográfico.

Registros de humedad relativa de la semana de mayo (época de secas) es:

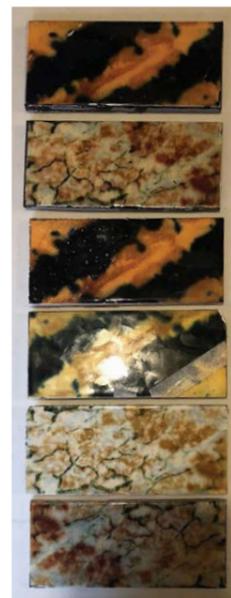
Extracción de azulejos originales en obra y muestra de su reproducción para integración en la fachada.

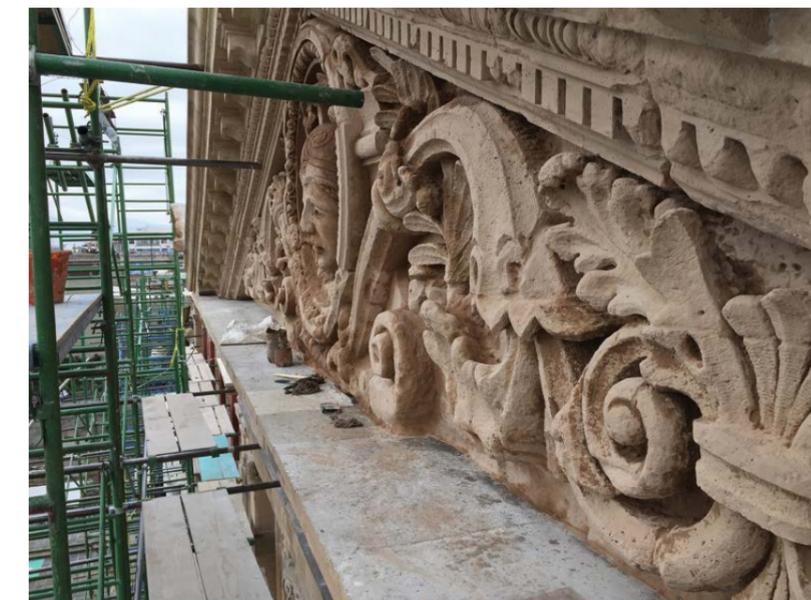
Vista del frontón que remata la portada principal sobre la calle de Licenciado Primo de Verdad en el que se observa el estado de la cantería después de recibir el tratamiento de restauración, es decir, liberación de exfoliaciones o decapamiento, consolidación de las superficies pulverulentas, rejunteos; así como aplicación de pátinas de acuerdo a muestras cromáticas que fueron autorizadas para tal fin.

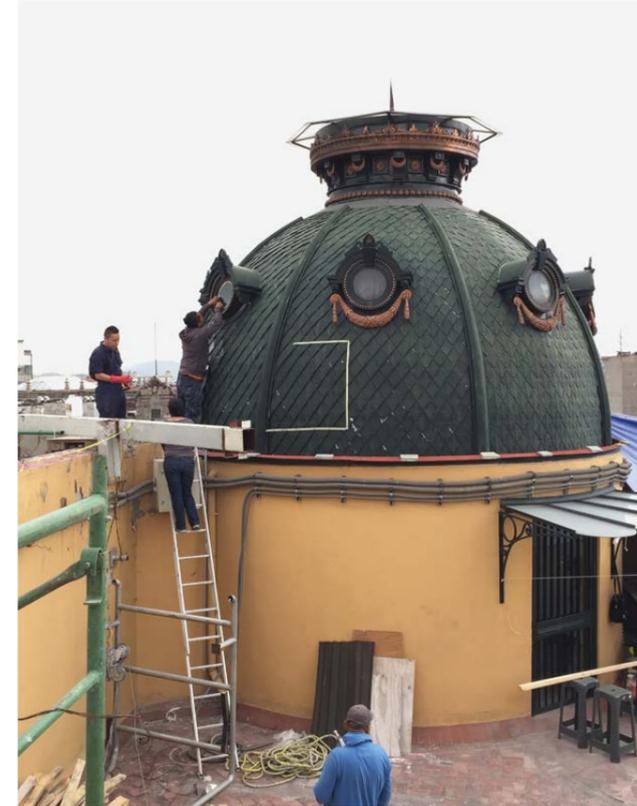
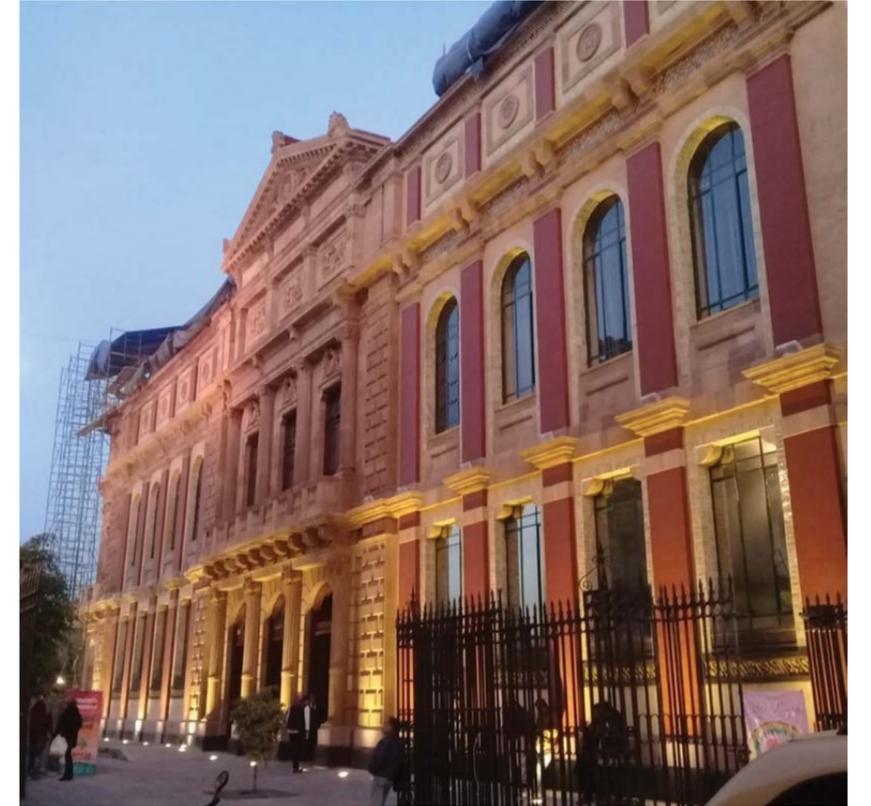
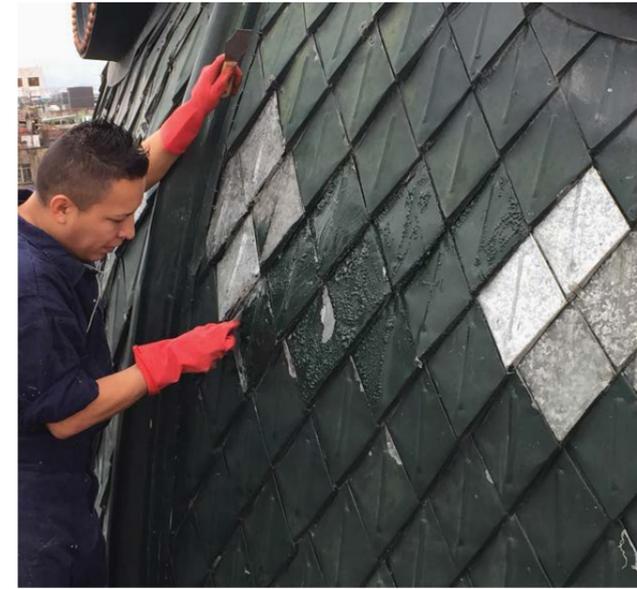
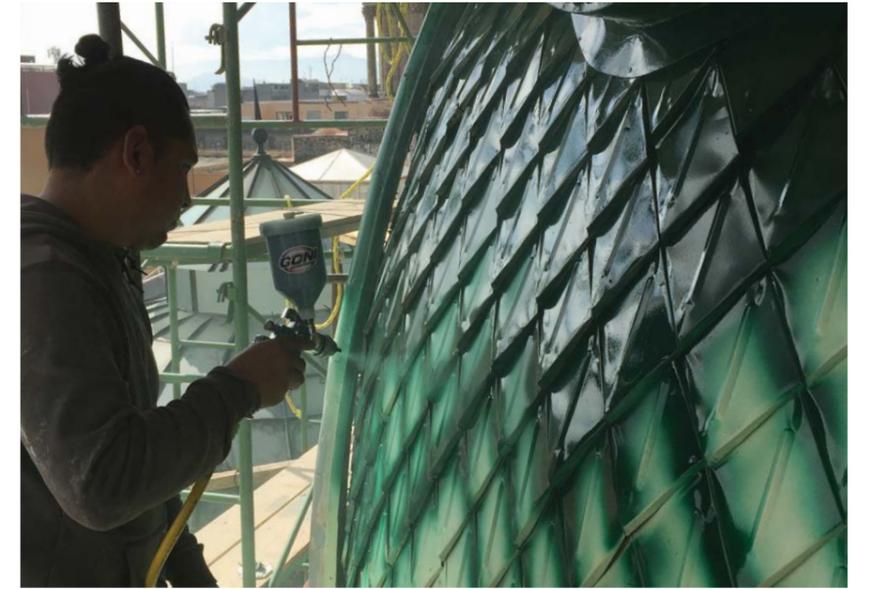
Trabajos de restauración en cúpula de remate metálica.

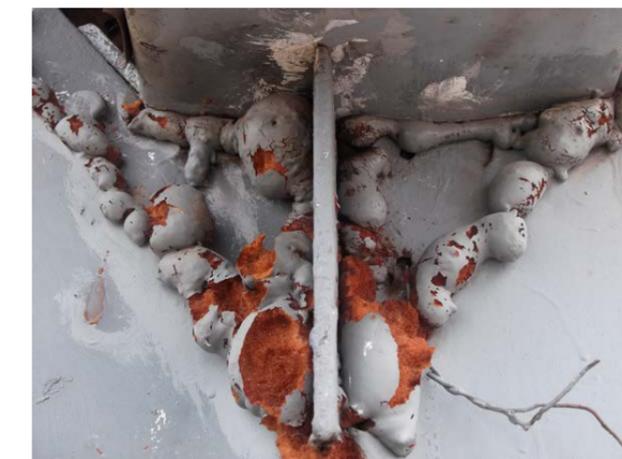
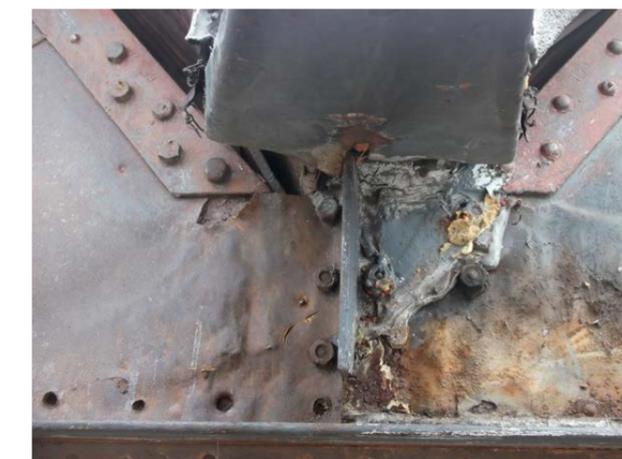
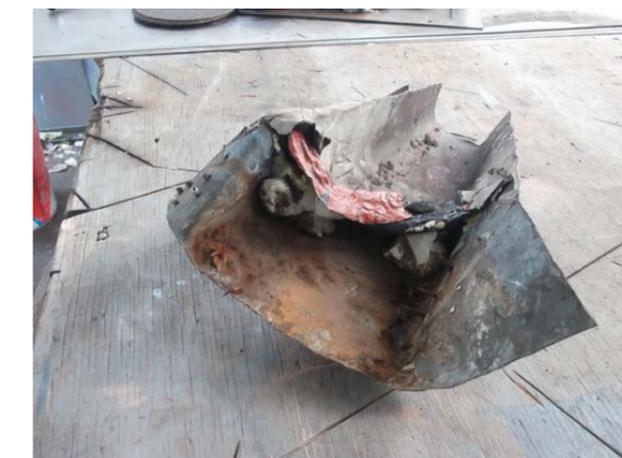
Los daños típicos en las lucarnas del Museo Universitario del Chopo derivan de dos grandes causas: filtraciones pluviales y el mal desempeño funcional de las gárgolas de escurrimiento pluvial. En las imágenes se pueden apreciar algunas de las intervenciones anteriores consideradas como parciales, es decir, injertos en las láminas, aplicación de espumas sin contención y el estado en el que las gárgolas fueron encontradas con sistemas de fijación muy precarios. Lo anterior dio paso a las filtraciones de los escurrimientos pluviales que derivaron en oxidación y pérdida de sección en los elementos metálicos; así como en pérdida de tornillería que provocó el debilitamiento de algunas de los lienzos que forman los tímpanos de las lucarnas.

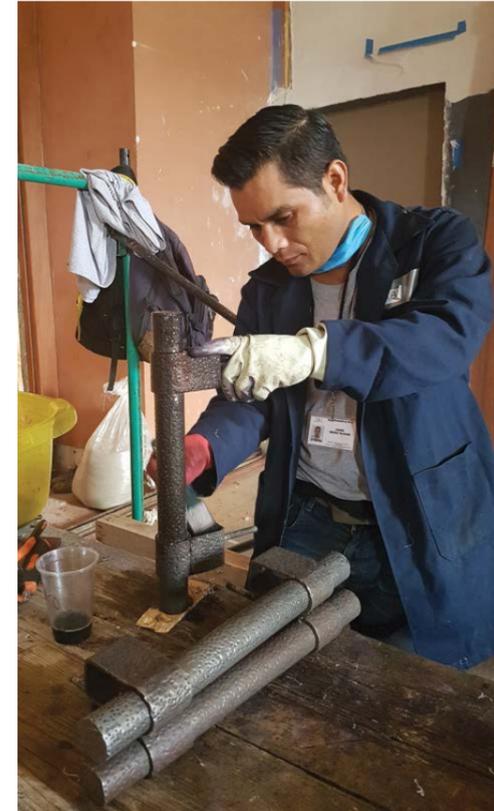
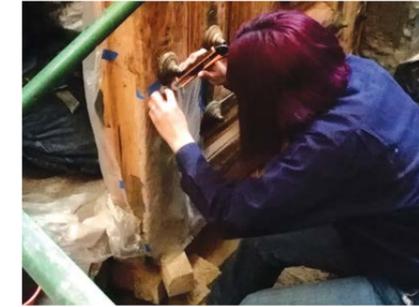
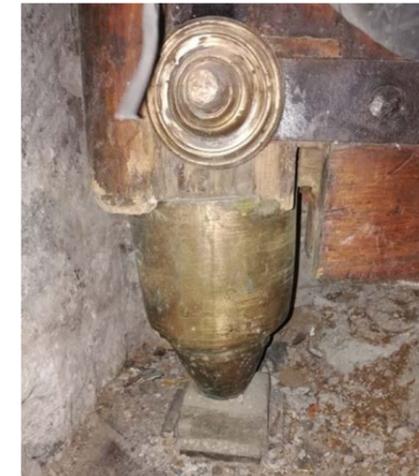
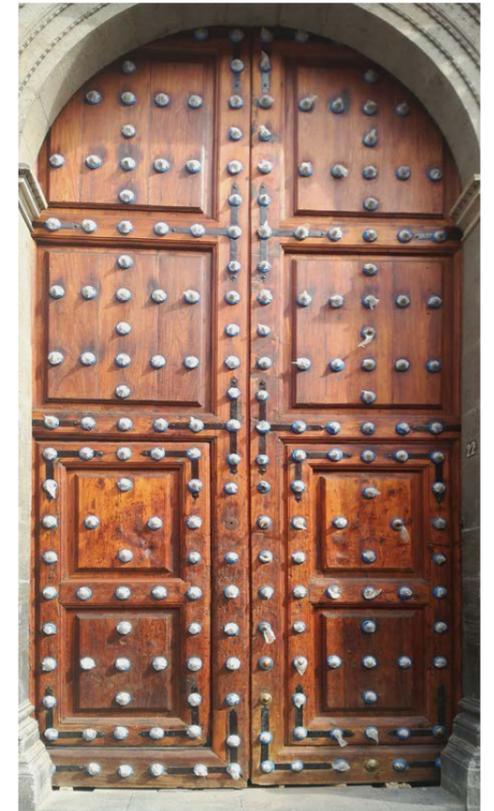
Los portones se encuentran en estados muy variados de conservación. Algunos requieren de tratamientos conservativos y hasta restaurativos urgentes para evitar su deterioro y destrucción, generalmente causados por agentes externos como cambios bruscos de temperatura y humedad, que afectan las propiedades físico-mecánicas de la madera, sobre todo en la parte inferior de las puertas y portones, donde se observa el mayor número de chapetones perdidos.

También se han registrado varias piezas rotas, entre llamadores y aldabones, así como piezas incompletas por la pérdida de algún elemento como la argolla en el caso de los aldabones o la pieza para golpear en el caso de los llamadores; otro caso en particular son los molinetes, que con el paso del tiempo se les acumula tierra y residuos dentro del sistema de giro que hacen que abran las puertas con dificultad, causando estrés a la estructura de madera vertical que recibe el molinete y estructura la puerta, –llamada pierna–, por lo que al abrir el portón puede causarse alguna fractura a la pieza de madera.

Tal es el caso de los portones de San Carlos (acceso principal) y San Ildefonso (portón norte) que su principal daño radicó en la dificultad de giro forzando la pierna del portón. Como protocolo de atención, fue necesario desmontar los portones para tener acceso al punto giro, fabricar nuevas bases, nuevos molinetes y volver a montar los portones en su posición procediendo a hacer pruebas de giro para comprobar la verticalidad y desplomes. Posterior a la atención mecánica del sistema de giro, se procedió con evaluación estructural del portón, es decir, confirmar si la pierna de giro se encuentra en buen estado de conservación para mantener esta función, lo cual, resultó negativo en el caso de San Ildefonso en el que se procedió a realizar un injerto de la base de este elemento; así como a integrar un cinturón de refuerzo para garantizar un trabajo estructural integral.

En cuanto al tratamiento de la madera se realizaron acciones de limpieza, identificación de daños para integrar lascas, se aplicó un tratamiento fungicida y otro antifuego, además de aplicar ceras para lograr la hidratación de la superficie del portón a base de mezclas de varias ceras.

El izaje y colocación de estos portones en su posición original es muy complejo, se requiere de la presencia de grúas para elevar las pesadas piezas y un equipo completo que guíe la posición de cada hoja en la base del molinete para ser colocado en su posición final.

Como último paso se realiza una limpieza y pulido de la superficie para completar el trabajo de conservación.

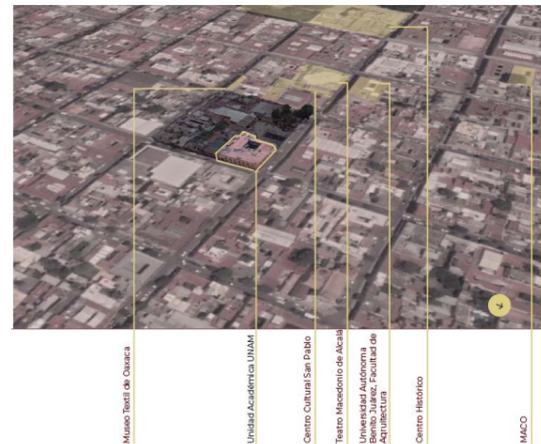
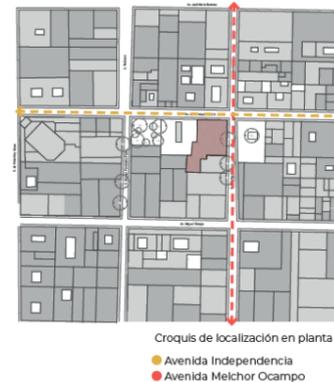
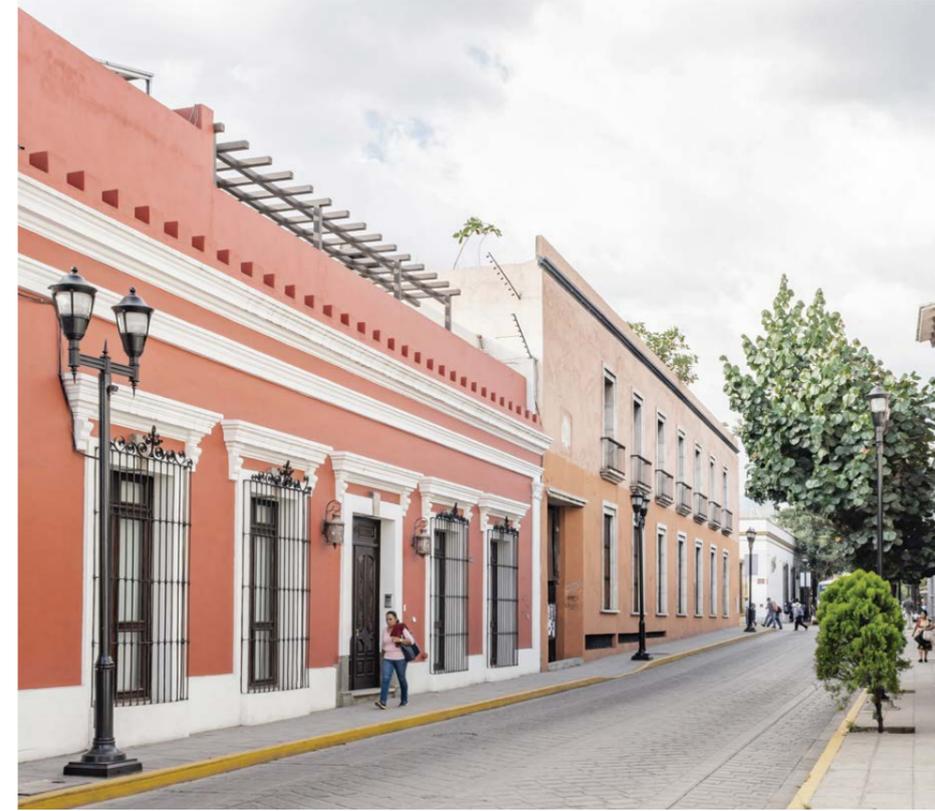
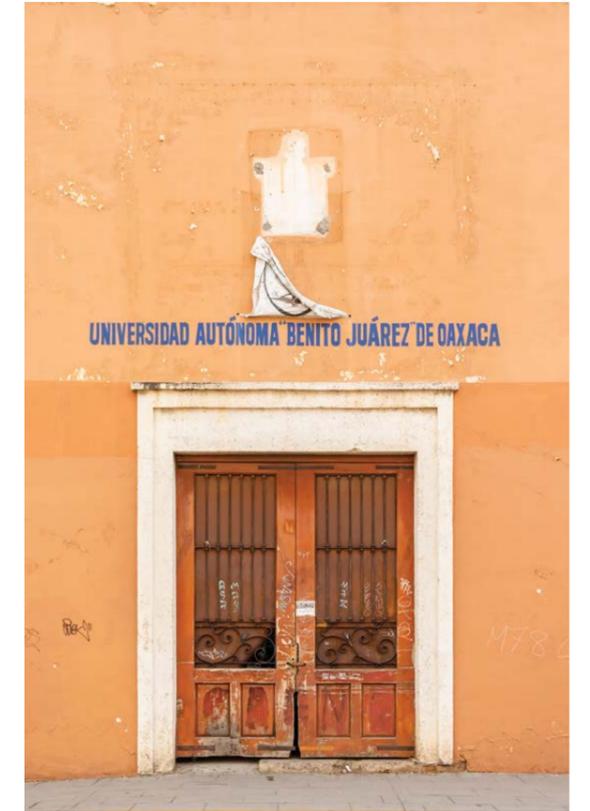
La edificación presenta deterioros importantes en sus áreas interiores y exteriores causadas por dos factores, primero el incendio que sufrió y el abandono dado por el paso de los años. El incendio sufrido cuando el edificio funcionaba como Tribunal Superior de Justicia de Oaxaca afectó de manera relevante la construcción, tanto en sus acabados como en el sistema estructural propio del edificio; dejándolo

inaprovechable y en riesgo de colapso ya que se afectó directamente la fachada y la estructura del edificio en todos sus niveles.

El edificio muestra actualmente evidencia de haber sufrido un incendio, lo que aunado a la falta de mantenimiento, hace necesario su sustitución ya que además la construcción actual por su disposición no permite satisfacer el programa arquitectónico que requiere la Universidad, siendo muy importante cumplir con las Normas de diseño estructural antisísmico vigentes. El actual edificio fue construido en la década de 1980, por lo que no constituye un monumento histórico.
