NOTAS DE ESPECIFICACIONES

ESCALERAS DE MADERA.

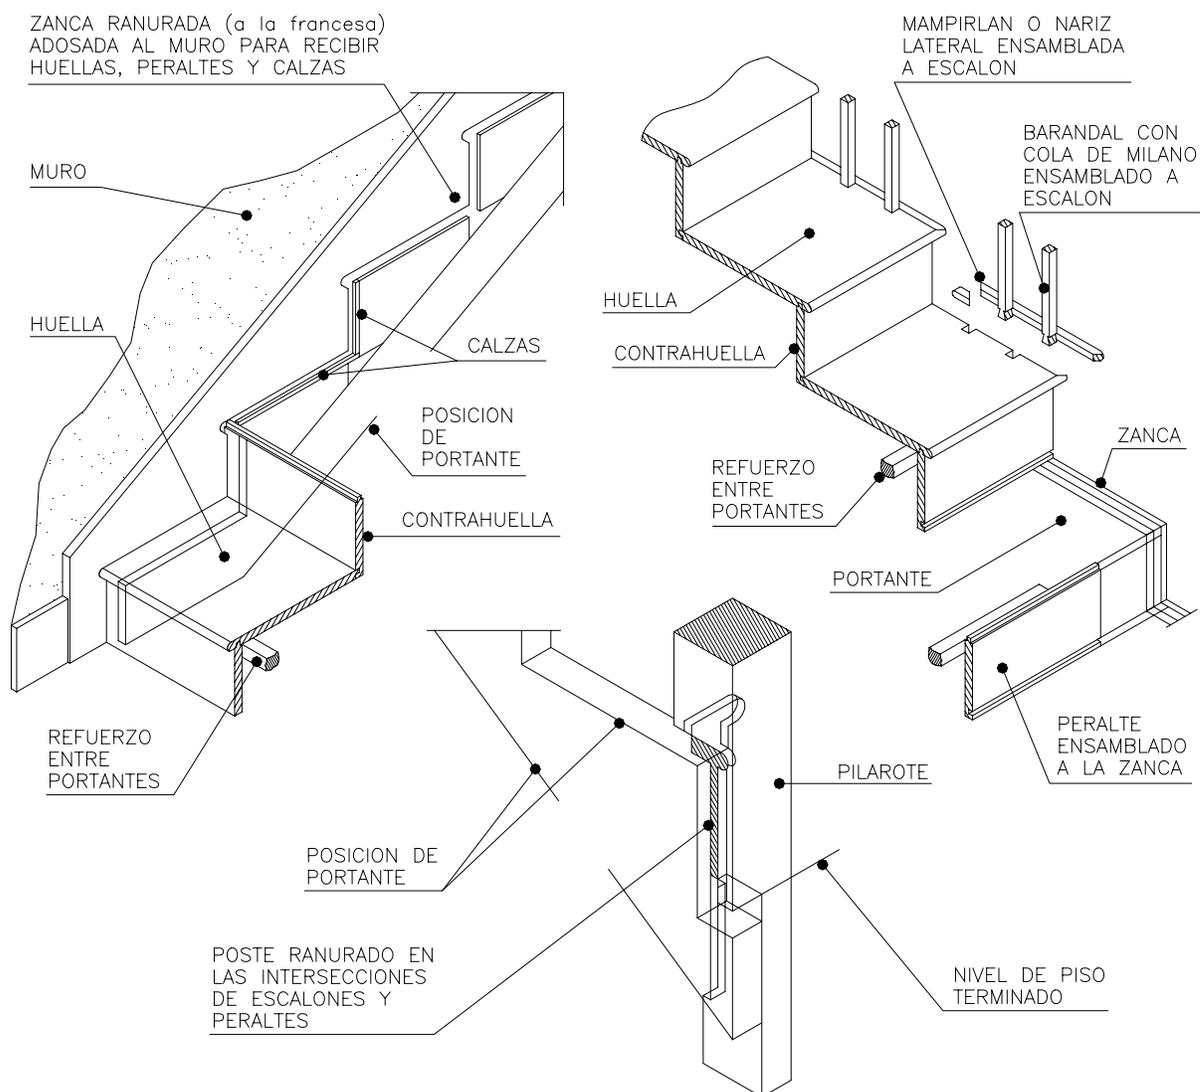
EL CRUJIDO DE UNA ESCALERA, POR LO GENERAL, SE PRODUCE EN LA JUNTA ENTRE LAS HUELLAS Y LA CONTRAHUELLA, CUANDO ESTA, HA CEDIDO. EXISTEN DIVERSAS POSIBILIDADES DE REHABILITACION, QUE CONSISTEN EN:

- 1.- ATORNILLAR O AFIANZAR MEDIANTE ESPIGAS, LAS HUELLAS A LAS CONTRAHUELLAS DESDE ARRIBA.
- 2.- ENCOLAR Y ATORNILLAR UN LISTON, BAJO EL TROZO DE HUELLA QUE SOBRESALE DE LA CONTRAHUELLA, DESPUES DE HABER FIJADO ESTA, MEDIANTE UNA CUÑA.

- 3.- ANTEPONER UNA NUEVA CONTRAHUELLA A LA YA EXISTENTE.
